Plano Operacional dos Graminhais,  
São Miguel – Versão 1.0  
Projeto LIFE IP Azores Natura  
LIFE17 IPE/PT/000010

Nordeste, Março, 2022

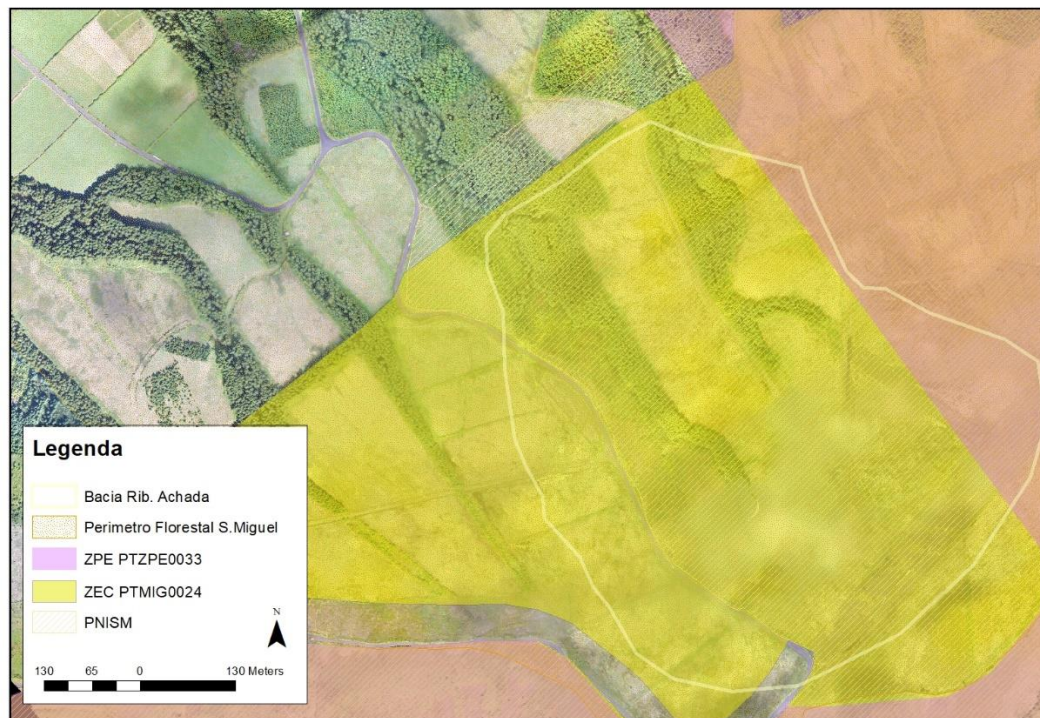
**Figura 2.** Carta de Condicionantes da Área abrangida pela Bacia Hidrográfica da Ribeira da Achada no Planalto dos Graminhais.
