Plano Operacional da Mata dos Bispos,  
São Miguel – Versão 1.1  
Projeto LIFE IP Azores Natura  
LIFE17 IPE/PT/000010

Nordeste, Janeiro, 2021

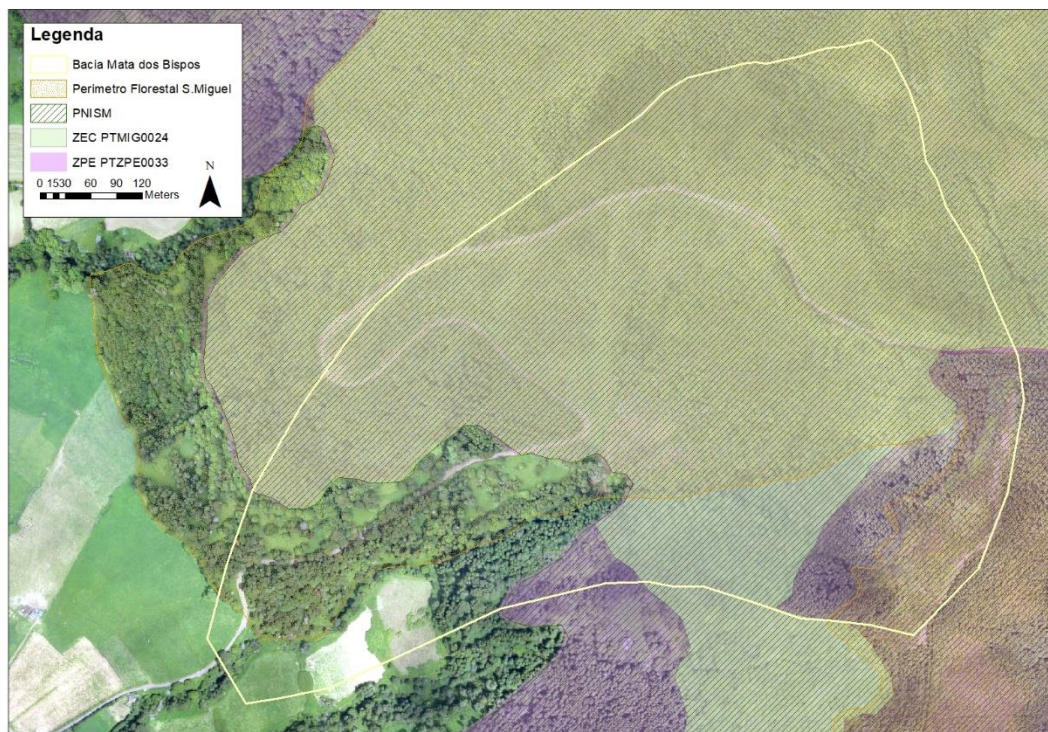
**Figura 2.** Carta de Condicionantes da Área abrangida pela Bacia Hidrográfica da Mata dos Bispos.
