Relatório de Progresso  
Sub-Ação C4.3 - Mata dos Bispos  
Projeto LIFE IP Azores Natura  
LIFE17 IPE/PT/000010

Nordeste, Fevereiro, 2024

## Sub-Ação C4.3 - Mata dos Bispos

### LIFE17 IPE/PT/000010

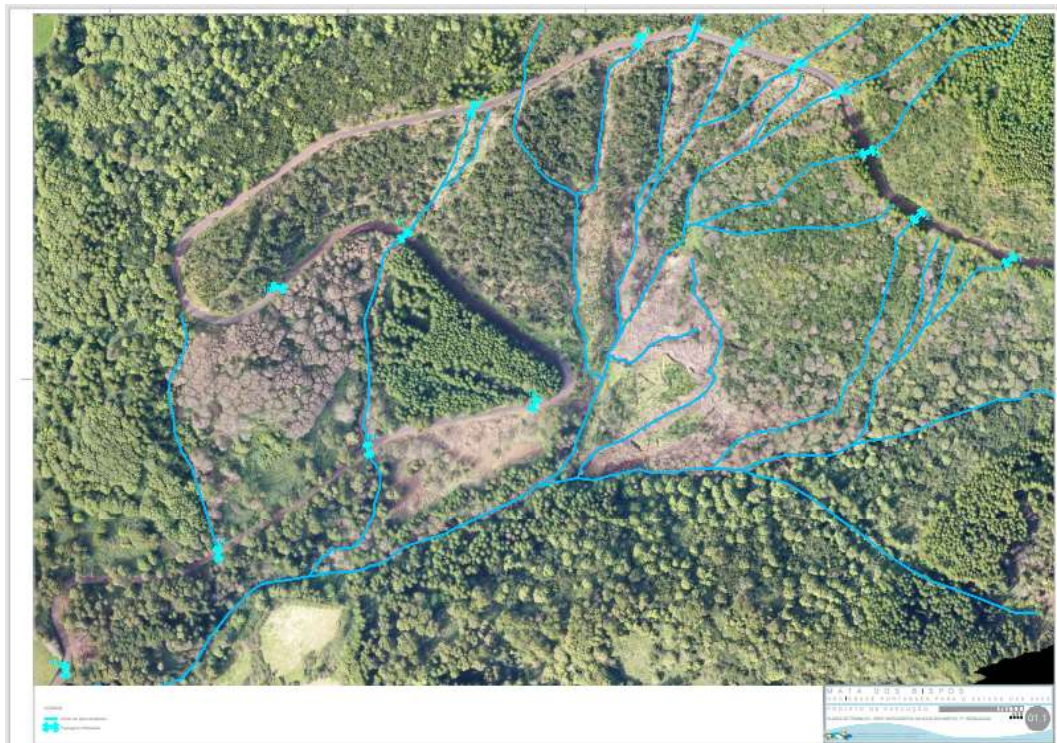
**Figura 3.** Planta de Trabalho elaborada pela Erio Lda., com a delimitação da Rede Hidrográfica da Mata dos Bispos e a proposta de localização de diferentes Passagens hidráulicas.

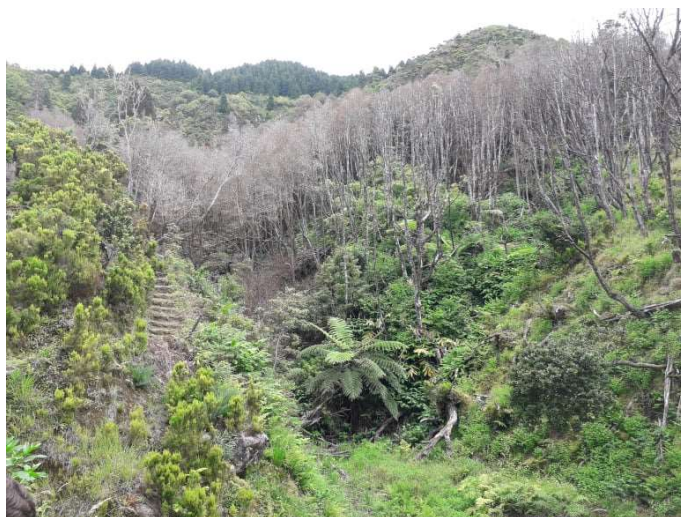
**Figura 6.** Início do controlo de *P. undulatum* em 2019, através da técnica da morte em pé. As árvores de incenso nesta imagem se encontram já com as copas secas.

A técnica de controlo aplicada foi a injeção de herbicida, mantendo as árvores no local para minimizar os impactos da erosão hídrica, especialmente em declives acentuados (figura 6). Esta técnica, conhecida como “morte em pé” foi testada anteriormente pela SPEA no âmbito do projeto LIFE+ Terras do Priolo (Botelho *et al*, 2016). O controlo do incenso nas margens de linhas de água foi implementado entre julho e agosto de 2019. Nos demais talhões, o controlo do incenso foi implementado entre março e setembro de 2020. No total, de acordo com fotointerpretação de imagem recolhida por UAV em março de 2021 pela DRRF foram identificadas 1909 árvores de incenso com controlo bem-sucedido (perda total das folhas-mortas) na Mata dos Bispos, que representam aproximadamente mais de 90% de todas as árvores desta espécie invasora existentes no local (figura 7).

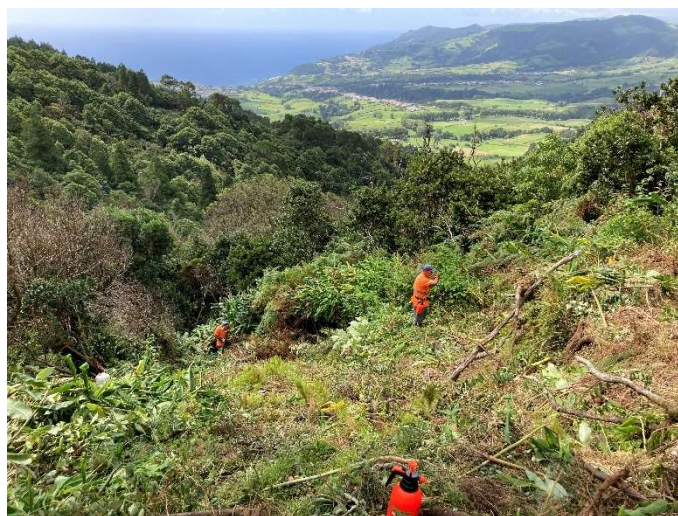
**Figura 9.** Controlo de plantas invasoras em clareira no interior de Floresta Laurissilva húmida (setembro 2023)

No interior desta área, à medida que têm avançado os trabalhos de controlo de invasoras, temos verificado a existência de clareiras de grandes dimensões (superiores a 10m<sup>2</sup>) as quais têm requerido trabalhos de consolidação e de plantação, caso contrário o objetivo de restauro ecológico destes povoamentos será inviável. Exemplo disso é a área de Floresta Laurissilva Húmida com 3000m<sup>2</sup>, situada próximo da entrada norte da Mata dos Bispos que após os trabalhos de controlo de invasoras arbóreas e do subcoberto (Figura 9) foi alvo de operações de gestão da biomassa resultante dos controlos, e após esta limpeza foram realizadas operações de estabilização do solo com técnicas de engenharia natural, maioritariamente paliçadas e biovaletas (Figura 10).

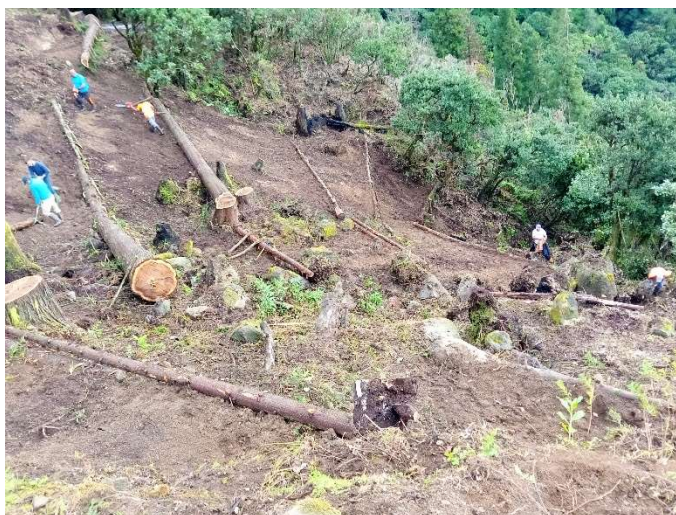
**Figura 10.** Construção de paliçadas em clareira com vista a controlar a erosão do solo e auxílio à instalação dos povoamentos (novembro 2023)

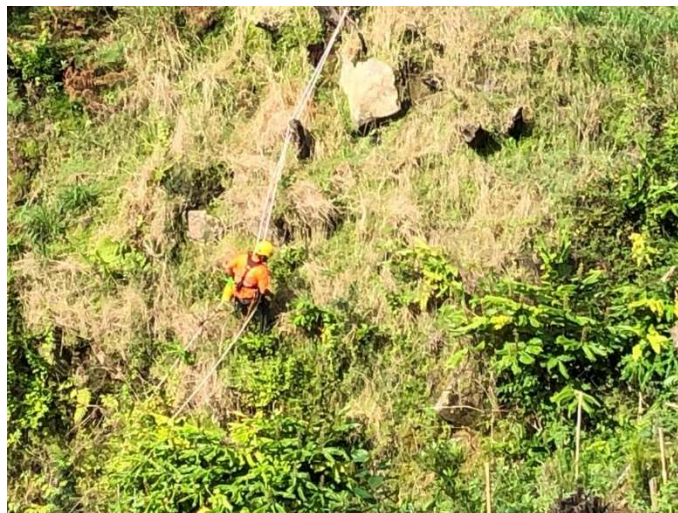
**Figura 11.** Trabalhos em altura com objetivo de controlo de EEi's, em talude nas margens da ribeira (setembro 2021)

Esta operação foi iniciada em 2020, numa primeira fase com o controlo das exóticas no subcoberto, especialmente *Hedychium*, sendo que devido aos elevados declives presentes, em várias secções foi necessário recorrer a técnicas de trabalho em altura (figura 11). Em seguida deu-se início à operação de abate florestal com recurso a meios pesados, nomeadamente trator florestal do guincho e giratória de rastos, com estes equipamentos foi possível extrair grande parte das árvores que caíram no leito da ribeira (Figura 12). Contudo em alguns dos troços destas linhas de água foi impossível a extração do material lenhoso com os meios mecânicos, pelo foi necessário recorrer a trabalho manual nesta gestão de resíduos recorrendo-se a queimas controladas (Figura 13).

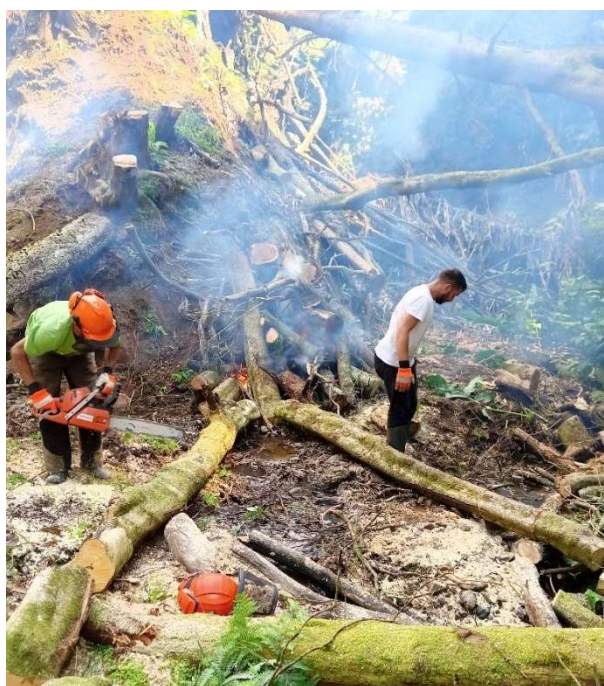
**Figura 13.** Elementos da equipa operacional da SPEA, a realizar operações de toragem e queima de exóticas no leito da ribeira (agosto, 2021)

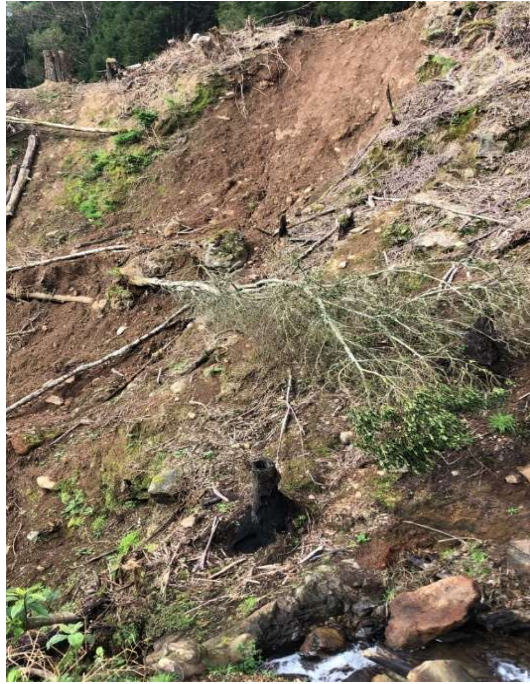
O grau de invasão de EEI's presente levou a que, após as intervenções estas margens ficassem quase sem qualquer coberto vegetal, o que associado aos elevados declives existentes, ao tipo de solo desagregado aí presente e ao regime pluviométrico típico destas áreas de altitude, existia o risco de promoção de deslizamentos de vertentes (Figura 14).

**Figura 14.** Derrocada nas margens da ribeira, ocorrido após as operações de remoção de EEI's.

Esta situação obrigou a uma alteração profunda da intervenção inicialmente projetada para esta área, tendo-se decidido para o troço principal da Ribeira do Lomba Grande, numa extensão de 630m a estabilização da margem propriedade da R.A.A, utilizando técnicas de engenharia natural (Figura 15), e posterior plantação com povoamentos dominados por *Prunus azorica* (Figura 16), com o objetivo de criar galerias ripícolas.

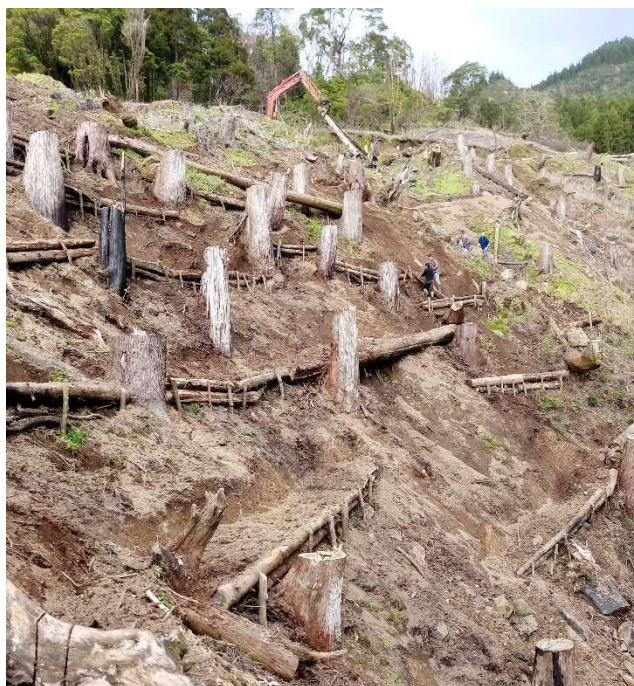
**Figura 15.** Construção de estruturas de contenção do solo, ao longo dos taludes das margens da Ribeira da Lomba Grande (fevereiro 2023)

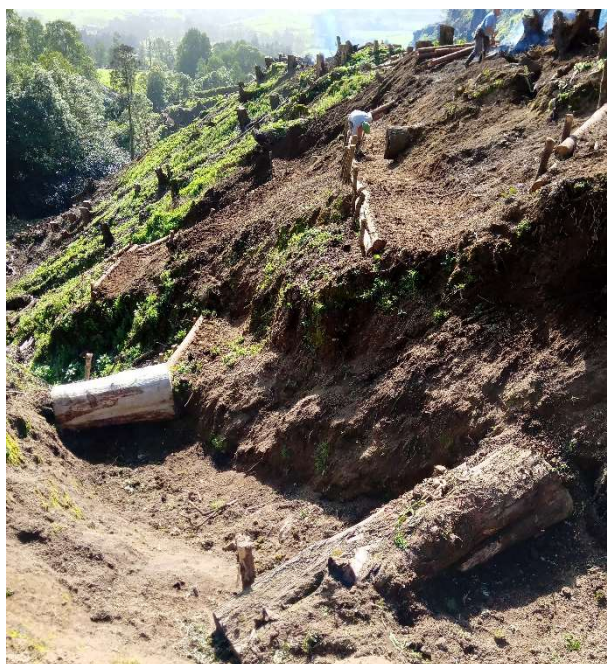
**Figura 16.** Instalação de micro-açudes ao longo do leito de um dos afluentes da Ribeira da Lomba Grande (março, 2023)

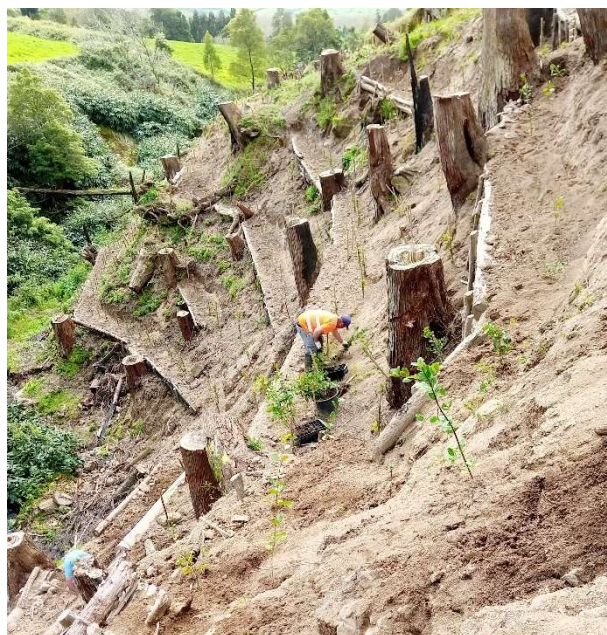
**Figura 17.** Elemento da equipa operacional da SPEA, a realizar plantações ao longo das paliçadas construídas ao longo das margens da ribeira (abril, 2023)

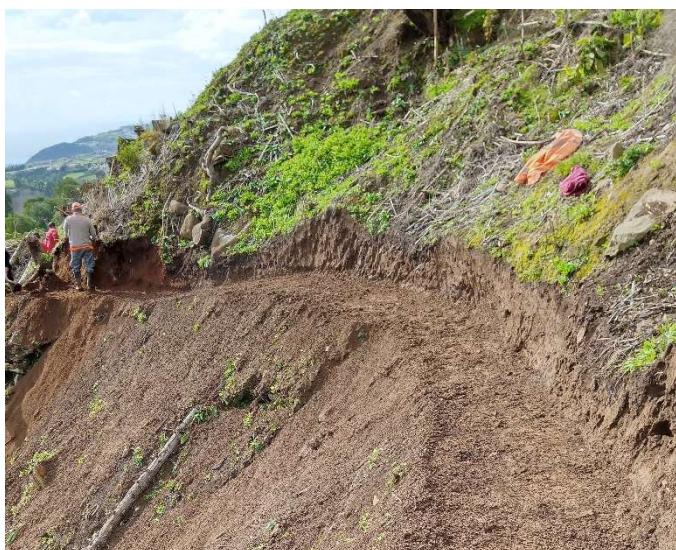
**Figura 18.** Pormenor dos trabalhos de abertura do trilho ao longo do talude da Ribeira da Lomba Grande (janeiro, 2023)

Dada a grande extensão do troço da ribeira a intervencionar, não existindo no seu troço inferior caminhos de acesso, foi decidido escavar no talude um trilho pedestre por forma a poder deslocar em maior segurança pessoas e meios (Figura 18), com uma extensão total de 410m. Sendo que o mesmo poderá ser parte no futuro de um futuro circuito de visitação da área.

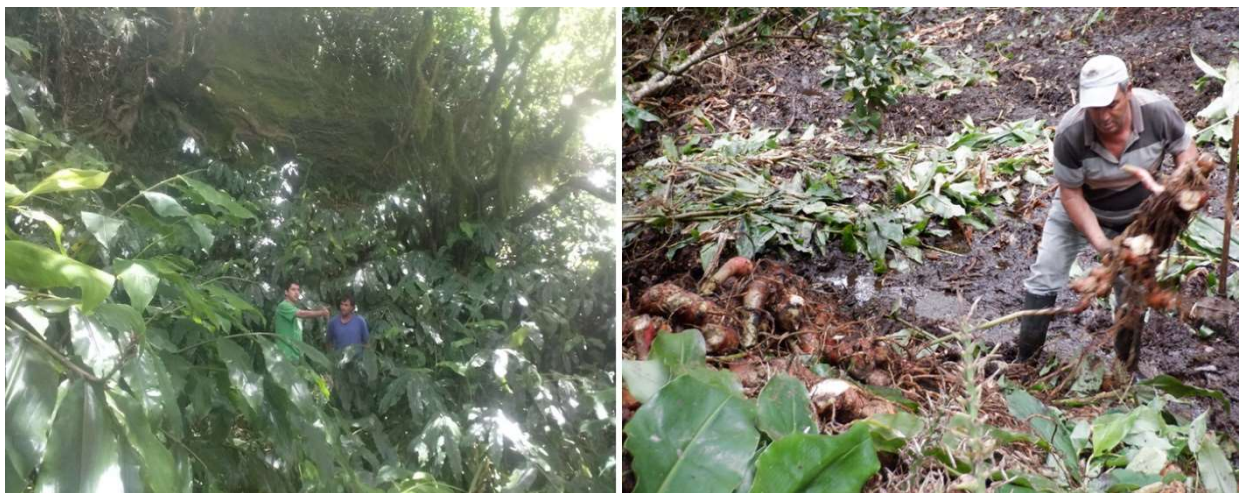
**Figura 21.** Imagem da área da nascente antes e durante o controlo manual de *H. gardnerianum* (Abril2020).

O restauro de 0,7 hectares de linhas de água e proteção das captações foi dado como concluído no final de 2021 (fig. 20). Inicialmente foi implementado o controlo de EEI (*H. gardnerianum*, *C. arborea*, *P. undulatum* e *A. melanoxylon*), utilizando-se técnicas manuais próximo ao leito de linhas de água para evitar contaminação (fig. 21) e controlo químico longe de corpos de água. Após o controlo de EEI's foram instaladas uma série de estruturas de engenharia natural para consolidação das margens e do leito, nomeadamente paliçadas e diques (fig. 22). A segunda fase da intervenção consistiu na gestão de resíduos, com queimas pontuais fora do leito das linhas de água, e a posterior plantação com espécies nativas privilegiando a espécie *Prunus azorica*. Esta intervenção foi realizada entre setembro de 2020 e fevereiro de 2021 e manutenções ocorrerão para remoção de plantas exóticas oportunistas e a retanchar das plantações duas vezes por ano.

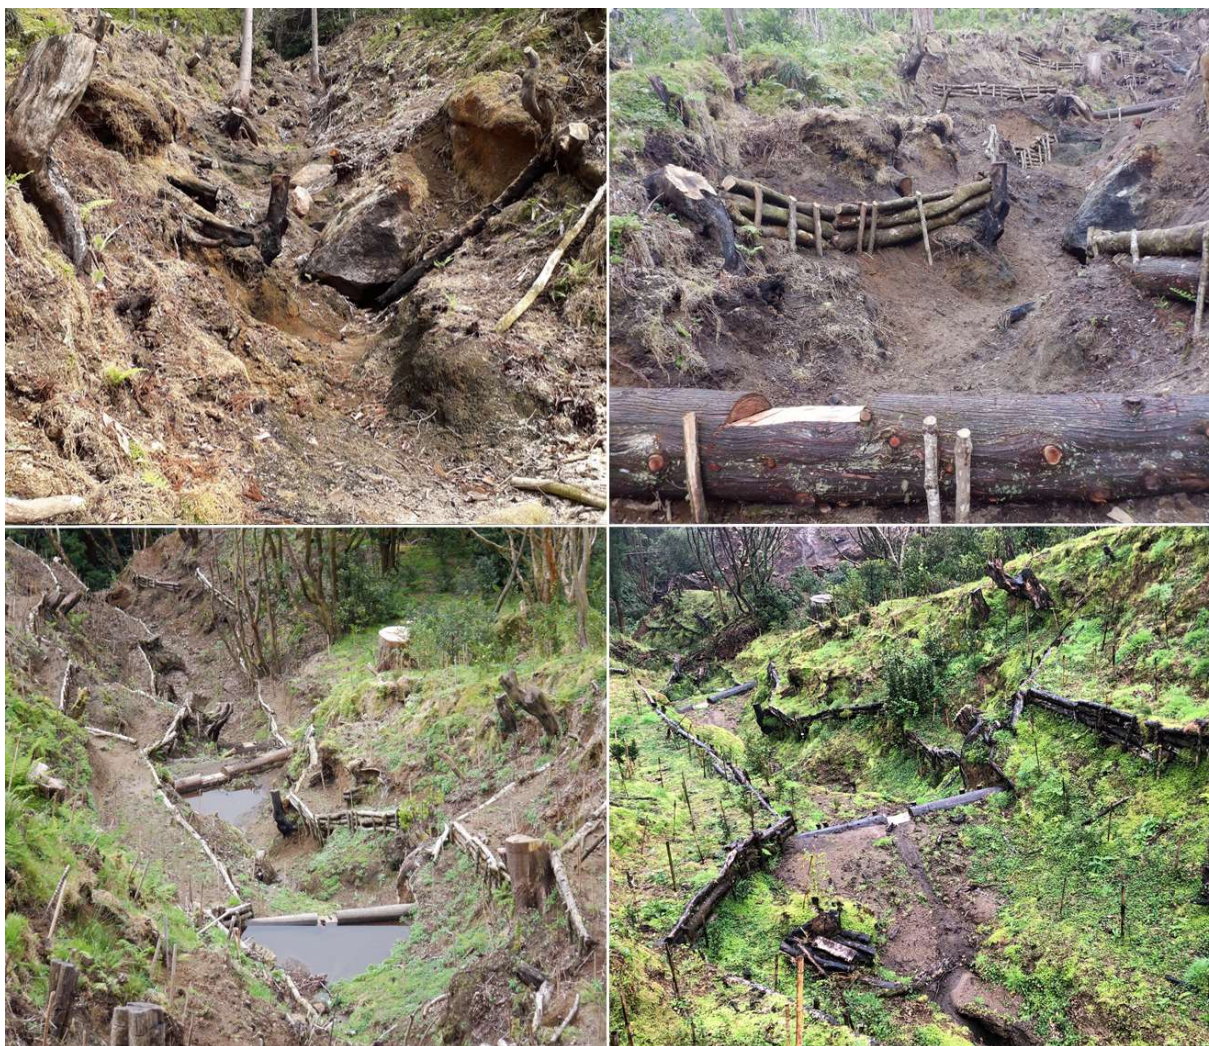
**Figura 22.** Intervenção da linha de água em quatro diferentes etapas 1: após controlo de EEI (acima, à esquerda); 2: Início da instalação das estruturas de engenharia natural (acima, à direita); 3: margens e leito da linha de água estabilizadas (abaixo, à esquerda); 4: linha de água com margens plantadas.

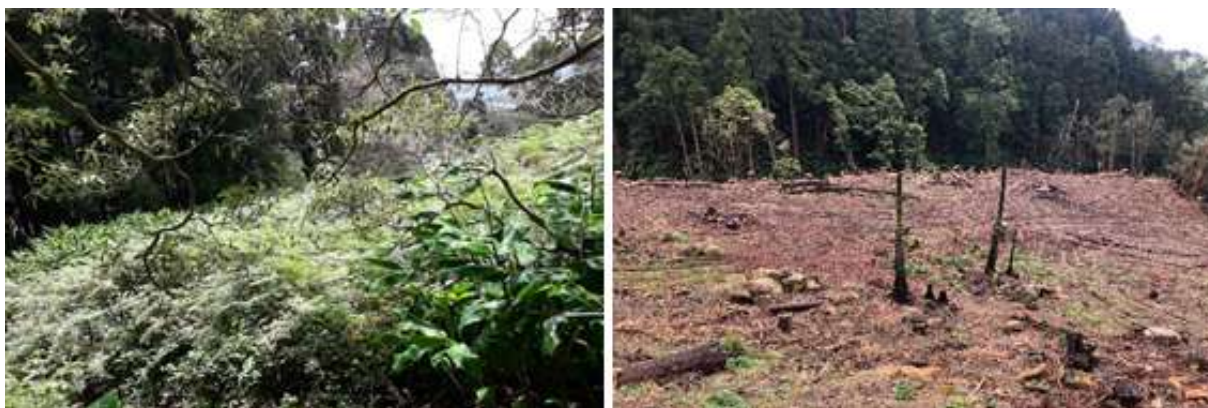
**Figura 23.** Área de intervenção nos momentos antes (esquerda) e após o controlo de EEI.

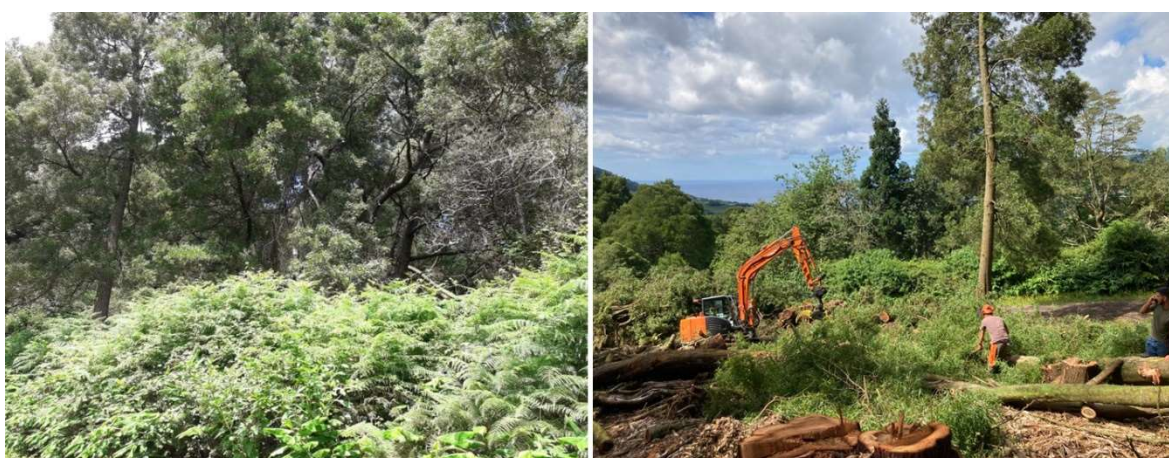
**Figura 24.** Área de intervenção nos momentos antes (esquerda) e após o controlo de EEI.

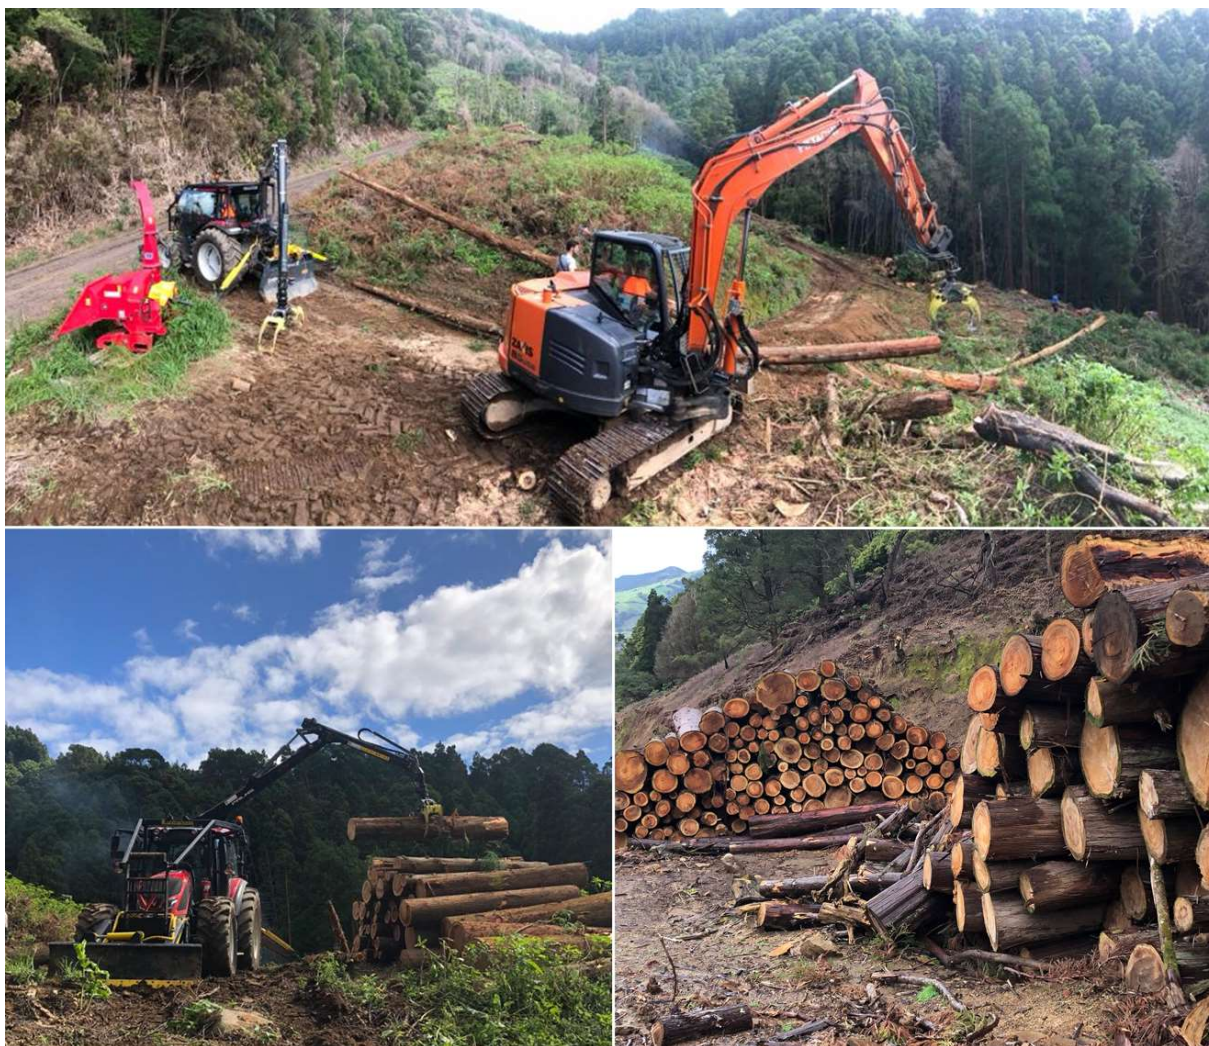
**Figura 25.** Trabalhos de abate florestal com recurso a maquinaria pesada para extração e processamento de madeira.

Dada a elevada densidade de árvores exóticas de grandes dimensões, foi realizado um abate raso, realizando-se a extração de alguma madeira, com recurso a maquinaria pesada, das espécies *Acacia melanoxylon* e *Criptomeria japonica* (fig. 25). O abate florestal foi iniciado em abril de 2021 e prolongou-se até ao final de 2022. Dado o elevado volume de biomassa resultante desta operação de abate florestal durante os anos de 2022 e 2023, foi realizado gestão destes sobrantes quer através de trituração, utilizando o biotriturador TP 250 acoplado ao trator, quer através de queima controlada.

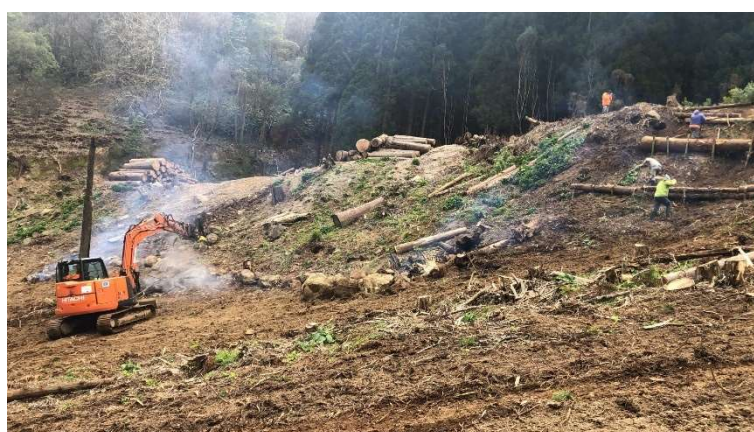
**Figura 26.** Trabalhos de consolidação das encostas com a instalação de socacos quer com madeira de forma manual, quer com rochas com a utilização da giratória (abril 2022).

Em áreas que apresentavam algum declive, foi realizada a consolidação do solo através de engenharia natural nos locais sensíveis à derrocada, criando socalcos, utilizando não apenas madeira resultante deste corte, mas igualmente rochas de grandes dimensões que se encontravam espalhadas por este local, o que facilitará o processo de manutenção da área no local. (fig. 26).

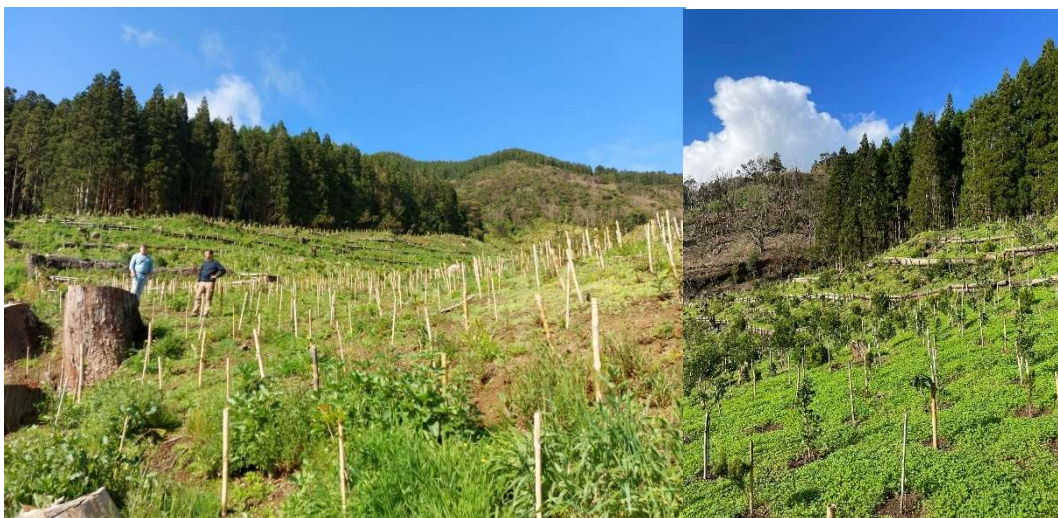
**Figura 27.** Esquerda - vista geral da área já restaurada (maio 2023); Direita – pormenor da evolução destes povoamentos (dezembro 2023).

O repovoamento vegetal desta área foi iniciado em 2022, e decorrerá até final de 2024, sendo que no final de 2023, já estavam dados como concluídos 1,52 hectares, sendo previsto terminar os restantes 1,1 hectares até final de 2024 (Figuras 27 e 28). De referir que nesta área estão a ser instados povoamentos de floresta méstica dominados por *Morella faya* e *Picconia azorica*.

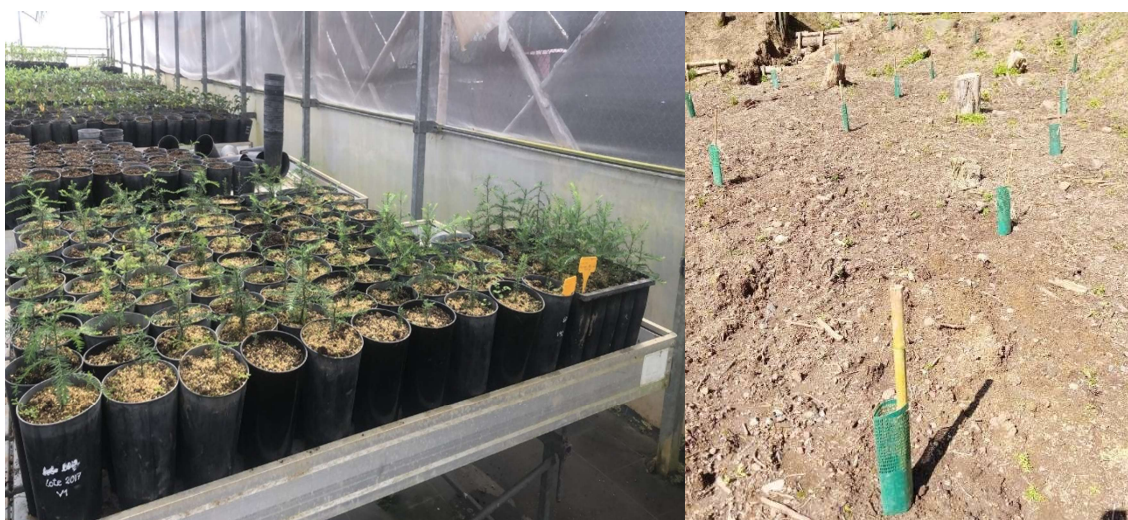
**Figura 29.** Plantas de *S. sempervirens* em crescimento no viveiro da SPEA (Esquerda), e vista geral da sua plantação com protetores anti-coelho (março, 2023)

Nesse sentido, e porque não existia à data plantio disponível na RAA, foram adquiridos em 2021 sementes de *Sequoia*, tendo sido implementados protocolos de germinação pelo viveiro da SPEA e pelo viveiro do SFN. Apesar dos esforços realizados a taxas de germinação foram muito reduzidas, e só se conseguiram produzir 150 plantas desta espécie.

Em 2023, após as operações de abate, gestão de sobranete, e preparação do solo, deu-se início à criação desta barreira com coníferas, numa área de 0,3 hectares (Figura 30), tendo sido implantados povoamentos de três espécies, na parte junto ao caminho uma faixa com *Criptomeria japonica* com um compasso apertado de 1,5x1,5m abrangendo uma área aproximada de 925m<sup>2</sup>, uma faixa intermédia de *Sequoia sempervirens* com um compasso de plantação de 3x3m abrangendo uma área aproximada de 670m<sup>2</sup>, e na parte superior uma área de 1400 m<sup>2</sup>, com a conífera endémica *Juniperus brevifolia* com um compasso de plantação de 2x2m. Estes povoamentos estão a ser monitorizados por forma a avaliar que espécie(s) a utilizar na restante área a qual se pretende plantar no final de 2025.

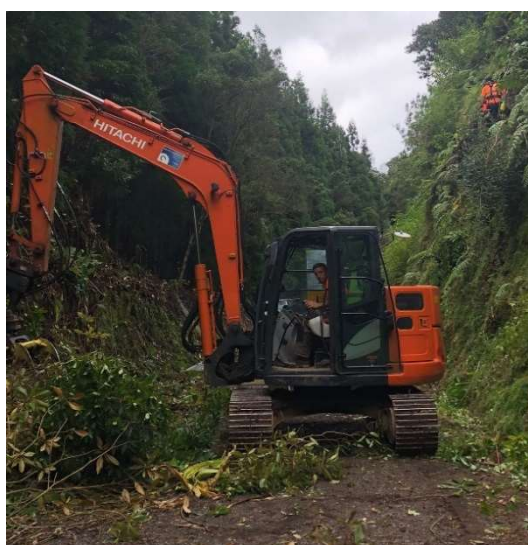
**Figura 32.** Trabalhos de remoção de resíduos florestais de vegetação exótica no povoamento de ciptoméria na área central da Mata dos Bispos (outubro 2021).

O método de controlo empregue é a aplicação de herbicidas através da técnica de corte e pincelagem. Esta intervenção foi iniciada em janeiro de 2021 e têm a sua conclusão prevista para o fim de 2026, à medida que avançam os trabalhos nas habitats naturais adjacentes. Dos 4,5 hectares previstos, foram intervencionados aproximadamente 2 hectares até dezembro de 2023. A figura 31 mostra com pormenor da remoção dos resíduos florestais resultantes do controlo de vegetação exótica e a figura 32 mostra uma área de povoamento de Ciptomérias após o controlo de EEI.

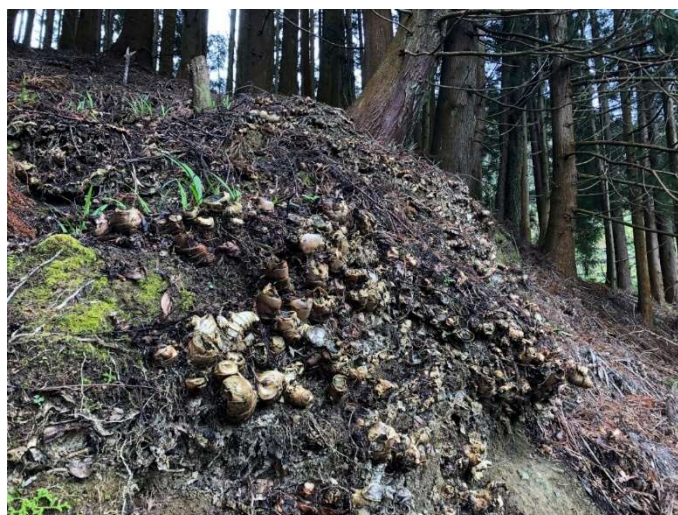
**Figura 33.** Área de plantação de Criptoméria após o controlo de EEI. Na imagem é possível verificar, em primeiro plano, rizomas de *H. gardnerianum*.

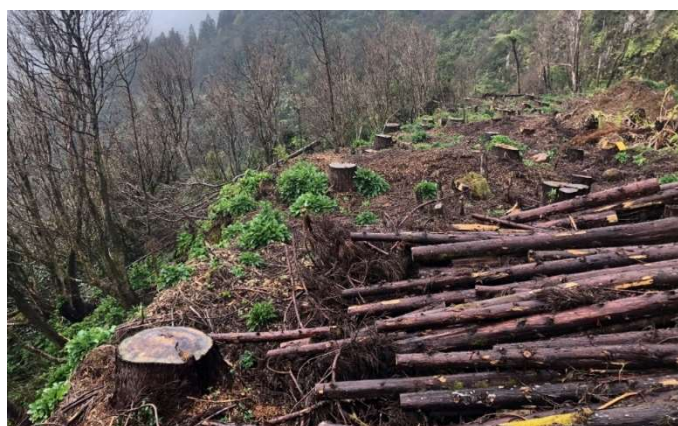
**Figura 34.** Área após o controlo de EEI e remoção da cortina de criptomérias.

A remoção das cortinas de Criptoméria ao longo da parte superior do caminho que atravessa esta área de intervenção foi implementada em sua totalidade (fig. 34). Inicialmente foi realizado o controlo químico de *H. gardnerianum* e *C. arborea*. Posteriormente, o abate florestal com recurso a trator e retroescavadora foi implementado com gestão de resíduos através de trituração. A estabilização do talude e a plantação com mescla de plantas autóctones da floresta Laurissilva húmida (aproximadamente 2000 plantas) foi realizada em abril de 2023. A figura 35 mostra a localização dos 0,2 hectares desta intervenção após a realização do abate natural, os troncos que vemos na fotografia foram utilizados na aplicação da engenharia natural.

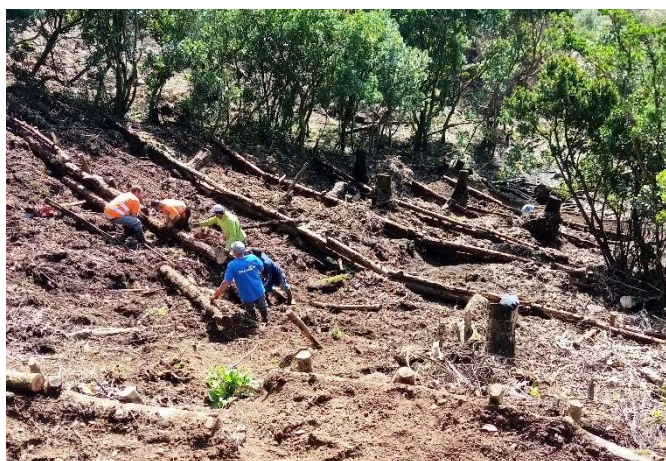
**Figura 36.** Pormenor da estabilização do solo na área cortada, sendo visível alguns dos cepos das criptomérias cortadas (outubro, 2022).

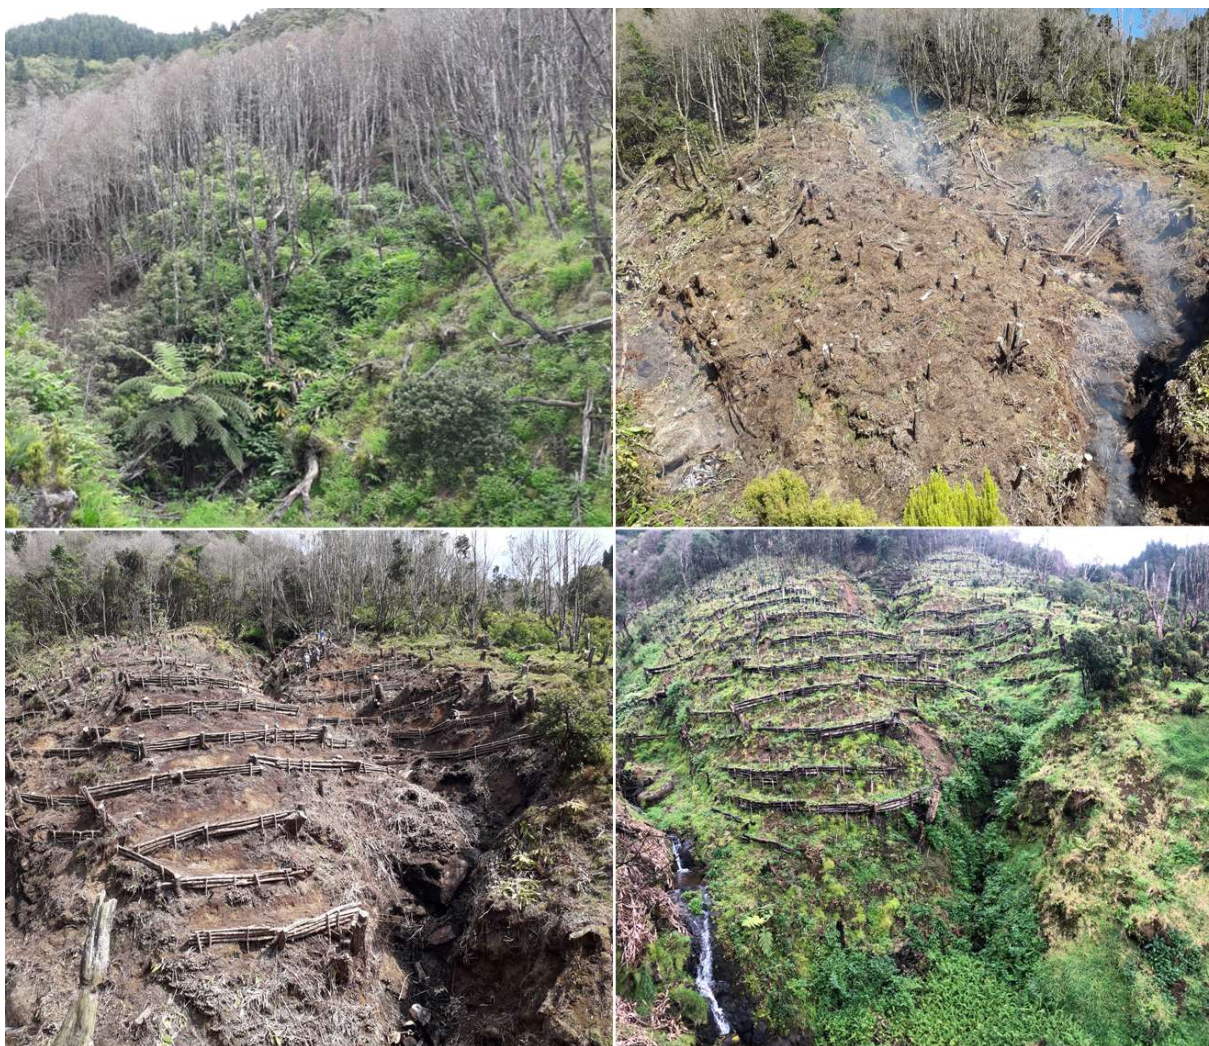
**Figura 38.** Intervenção de floresta dominada por *P. undulatum* em quatro diferentes etapas 1: controlo de incenso pela técnica de morte em pé (acima, à esquerda); 2: controlo de EEI no subcoberto e corte raso do incenso (acima, à direita); 3: estabilização dos taludes com engenharia natural (abaixo, à esquerda); 4: área plantada com espécies autóctones.

Após o controlo de EEI foram instaladas estruturas de consolidação do solo. A segunda fase da intervenção, ocorrida entre outubro de 2021 e fevereiro de 2022, consistiu na plantação de espécies autóctones da floresta Laurissilva méstica adaptadas ao sombreamento, em um total de 2 hectares plantados (aproximadamente 20 mil plantas). Portanto, uma área de 3 hectares foi completamente intervencionada (com controlo de EEI, consolidação do solo e plantação concluídos). A conclusão da intervenção dos 2 hectares restantes está prevista para o fim de 2023. A figura 38 mostra a evolução dos trabalhos em uma das áreas com intervenção concluída.

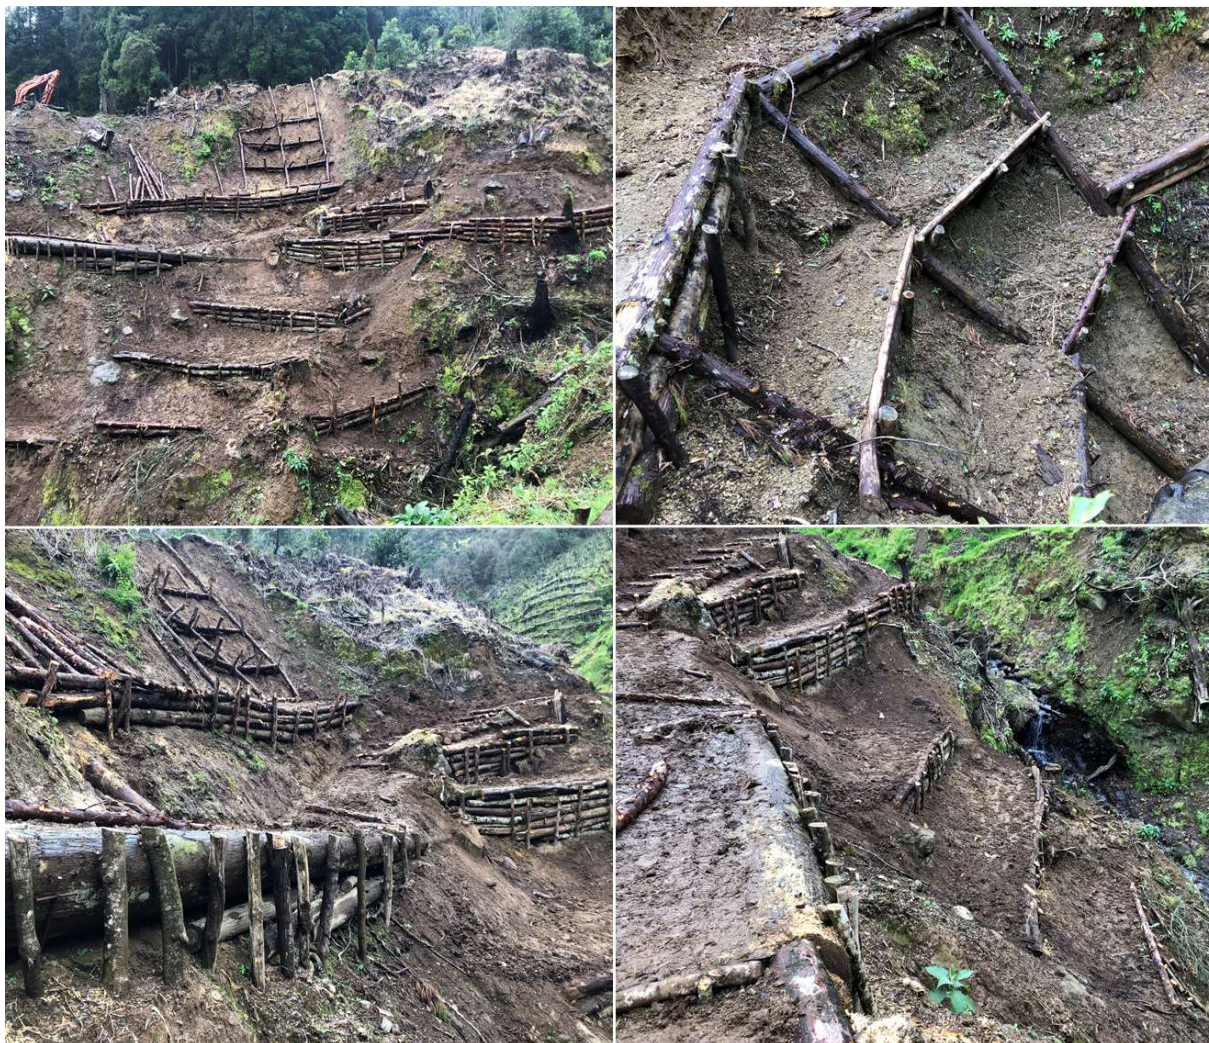
**Figura 39.** Estruturas de engenharia natural para consolidação de margens de linhas de água, na secção parcialmente intervencionada.

Estas estruturas e a restante áreas da margem foram plantadas em 2022 e 2023, com cerca de 6000 plantas nativas e endémicas, com destaque para o *Prunus azorica*.

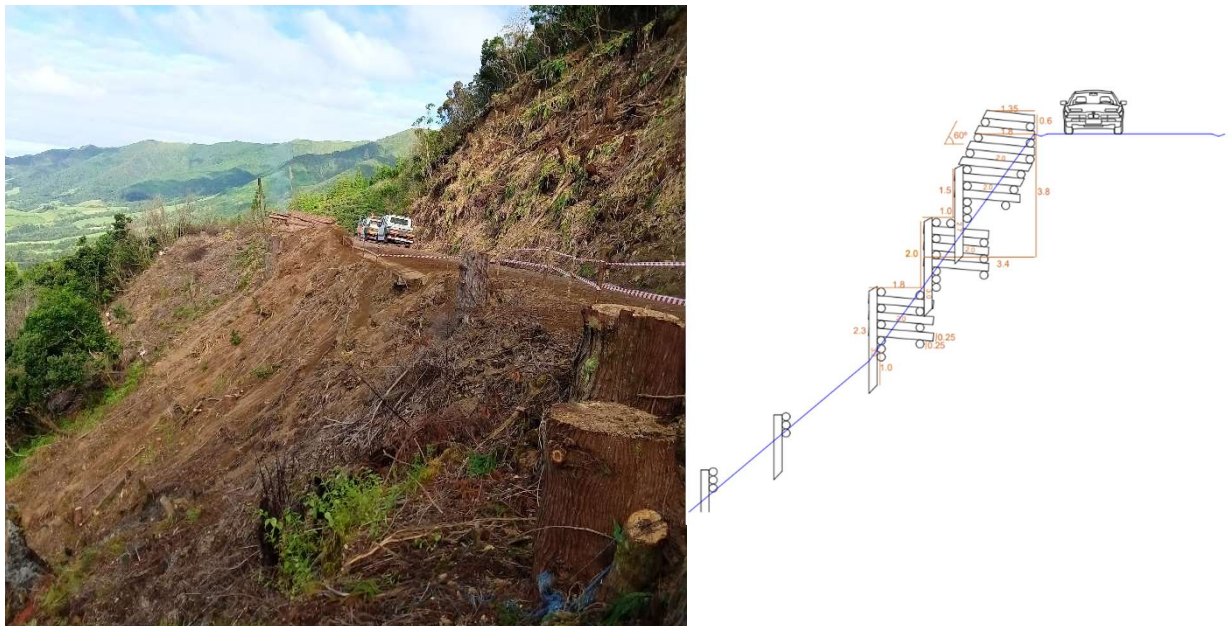
Restauro ambiental de derrocadas através da estabilização de taludes com técnicas de engenharia natural, estava inicialmente previsto apenas para uma área de 0,3 hectares. Contudo aquando da intervenção Restauro de floresta Laurissilva e Matos macaronésicos endémicos (ponto 3.2 do presente relatório), verificamos a existência de uma área no talude de enchimento do caminho que estava em risco de colapsar e que necessitava de uma intervenção pesada de contenção numa extensão de 200m.

**Figura 40.** Visão da área em risco de colapso em agosto de 2022, e esquema da intervenção proposta para o local.

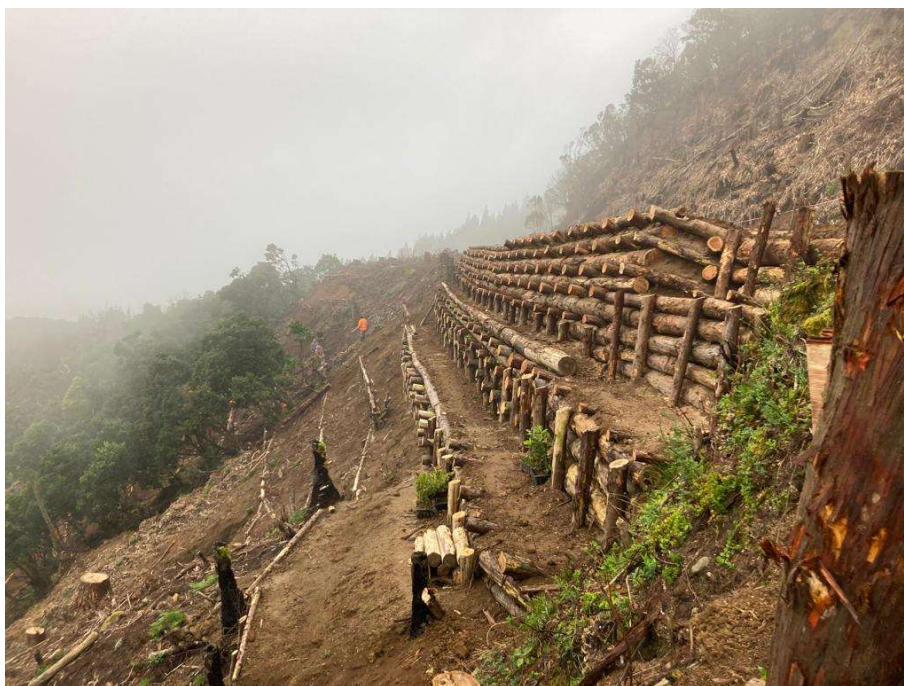
**Figura 41.** Visão da intervenção terminada em janeiro de 2023, sendo possível ver o muro-vivo em patamares e as paliçadas

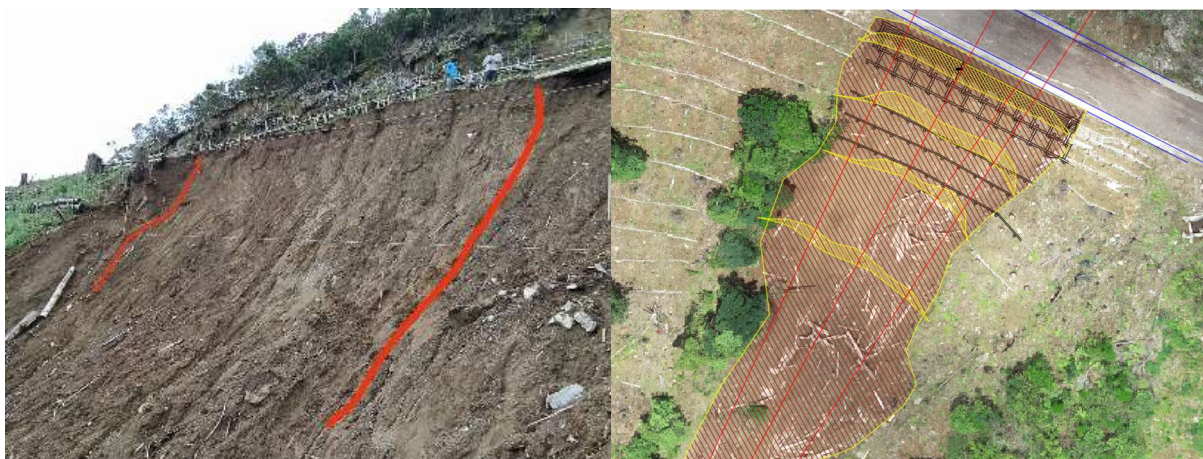
**Figura 42.** Visão da destruição causada pela depressão Óscar a 5 de junho de 2023 no talude de enchimento onde se localizava o muro-vivo por patamares.

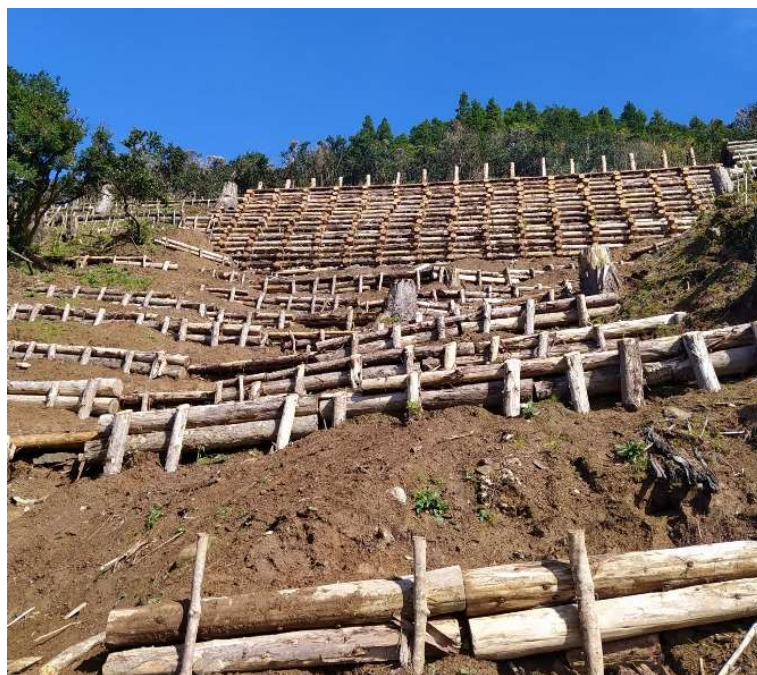
**Figura 44.** Visão a partir da base de toda a intervenção terminada ao nível da construção das diversas técnicas de engenharia natural projetadas para o local, dezembro de 2023.

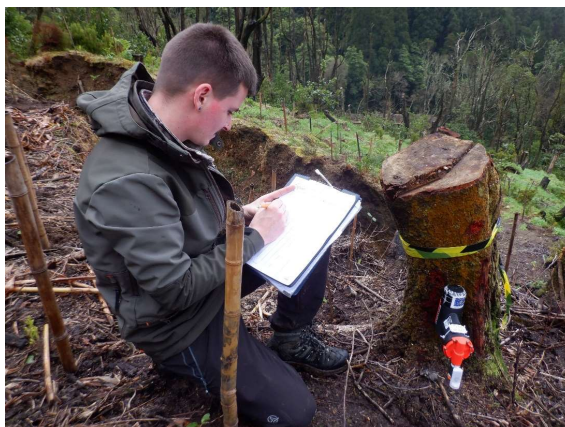
**Figura 45.** Armadilha automática de multicaptura instalada na Mata dos Bispos.

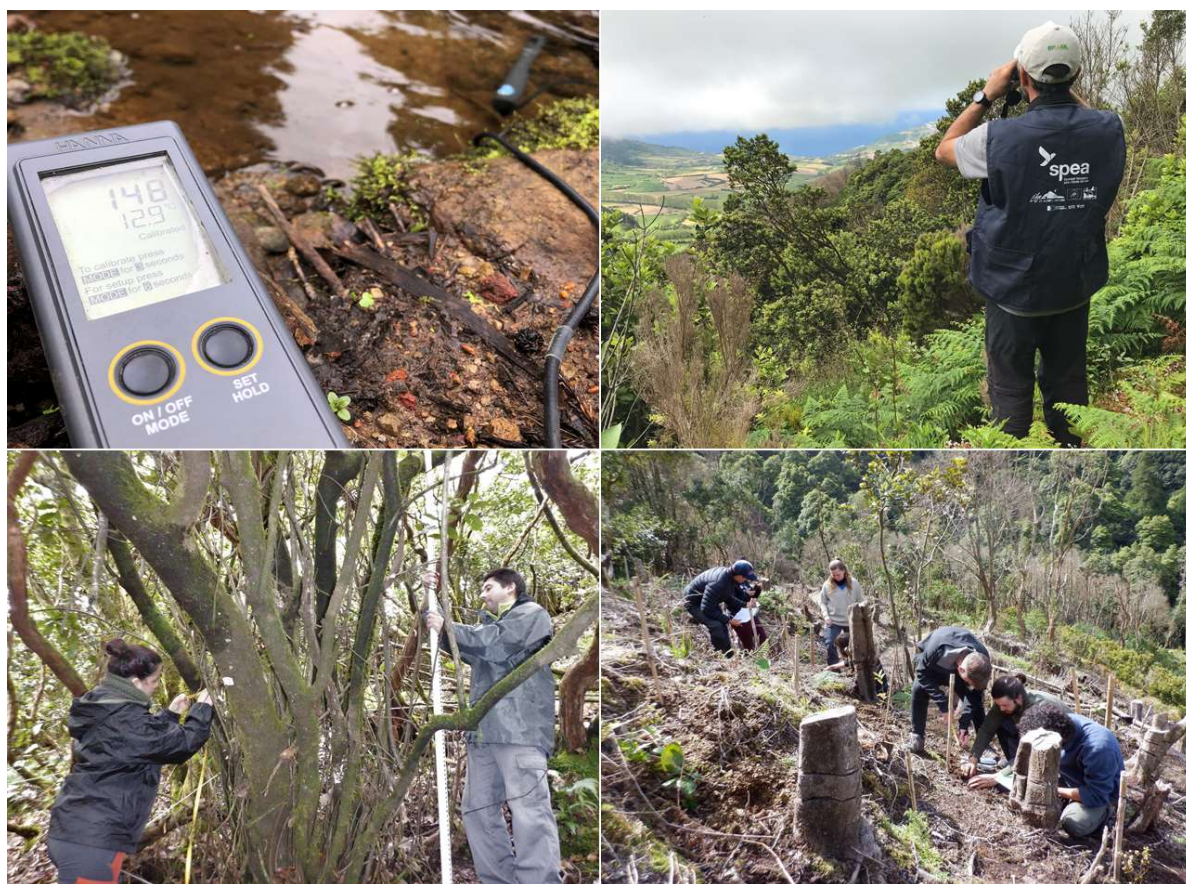
**Figura 46.** Monitorizações em curso na Mata dos Bispos: 1: Qualidade de água com sonda multiparamétrica (acima, à esquerda); 2: monitorização de avifauna (acima, à direita); 3: monitorização do restauro ao nível da vegetação (abaixo, à esquerda); 4: monitorização do reflorestamento com voluntários.
