Relatório de Progresso  
Sub-Ação C4.3 - Mata dos Bispos  
Projeto LIFE IP Azores Natura  
LIFE17 IPE/PT/000010

Nordeste, Fevereiro, 2022

## Sub-Ação C4.3 - Mata dos Bispos

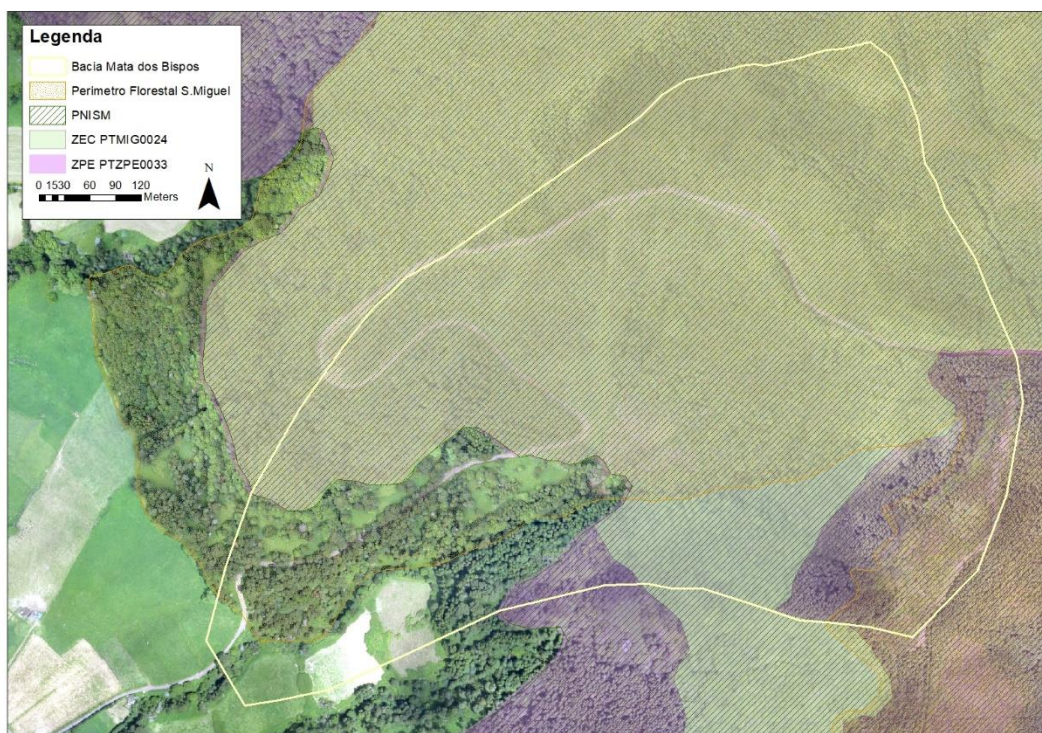
**Figura 2.** Carta de Condicionantes da Área abrangida pela Bacia Hidrográfica da Mata dos Bispos.

A área de intervenção está localizada na secção superior da bacia hidrográfica da Mata dos Bispos (37°46'N; 25°12'W) e abrange uma área de aproximadamente 46 hectares que está integrada no Parque Natural da Ilha de São Miguel (Decreto Legislativo Regional n.º 19/2008/A, de 8 de julho). A bacia hidrográfica da Mata dos Bispos pertence a uma das 23 áreas protegidas (SMG08 - Área Protegida para a Gestão de Habitats ou Espécies da Tronqueira e Planalto dos Graminhais) na Zona Especial de Conservação da Serra da Tronqueira-Planalto dos Graminhais (PTMIG0024), e ainda na Zona de Proteção Especial do Pico da Vara/Ribeira do Guilherme (PTZPE0033) (figura 2).

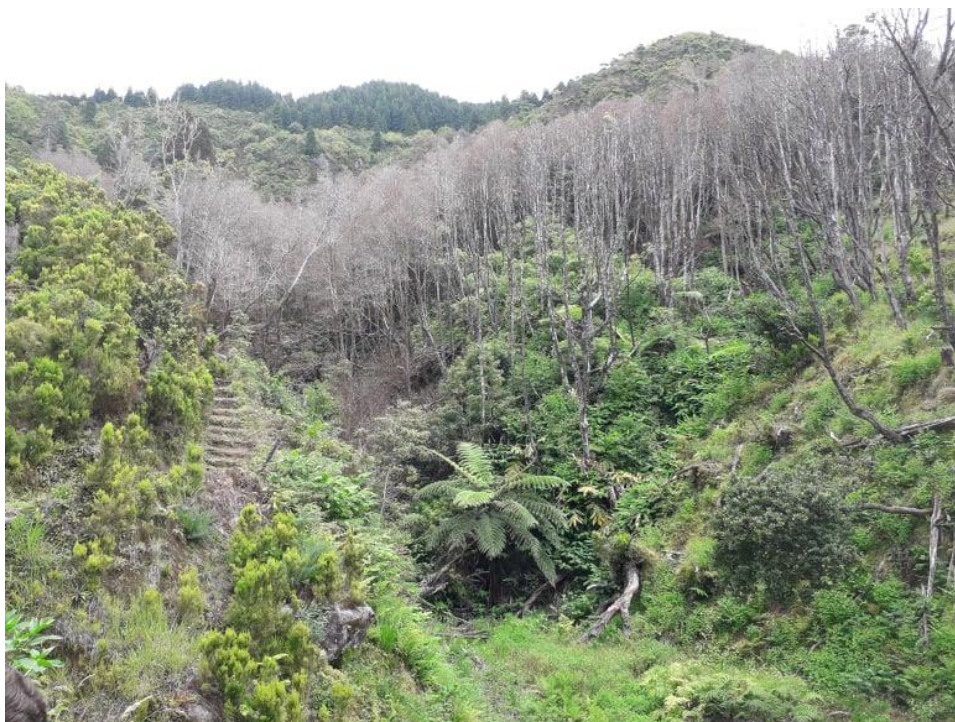
**Figura 5.** Início do controlo de *P. undulatum* em 2019, através da técnica da morte em pé. As árvores de incenso nesta imagem se encontram já com as copas secas.

A técnica de controlo aplicada foi a injeção de herbicida, mantendo as árvores no local para minimizar os impactos da erosão hídrica, especialmente em declives acentuados (figura 5). Esta técnica, conhecida como “morte em pé” foi testada anteriormente pela SPEA no âmbito do projeto LIFE+ Terras do Priolo (Botelho *et al*, 2016). O controlo do incenso nas margens de linhas de água foi implementado entre julho e agosto de 2019. Nos demais talhões, o controlo do incenso foi implementado entre março e setembro de 2020. No total, de acordo com fotointerpretação de imagem recolhida por UAV em março de 2021 pela DRRF foram identificadas 1909 árvores de incenso com controlo bem-sucedido (perda total das folhas-mortas) na Mata dos Bispos, que representam aproximadamente mais de 90% de todas arvores desta espécie invasora existentes no local (figura 6).

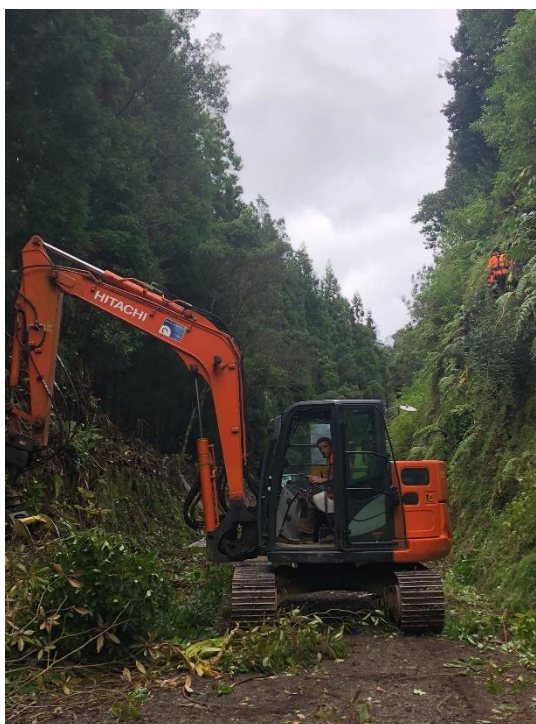
**Figura 8.** Trabalhos de remoção de resíduos florestais de vegetação exótica no povoamento de criptoméria na área central da Mata dos Bispos (outubro 2021).

O método de controlo empregue é a aplicação de herbicidas através da técnica de corte e pincelagem. Esta intervenção foi iniciada em janeiro de 2021 e têm a sua conclusão prevista para o fim de 2023. Dos 4,5 hectares previstos, foram intervencionados 1,1 hectares até

fevereiro de 2022. A figura 8 mostra com pormenor da remoção dos resíduos florestais resultantes do controlo de vegetação exótica e a figura 9 mostra uma área de povoamento de Criptomérias após o controlo de EEI.

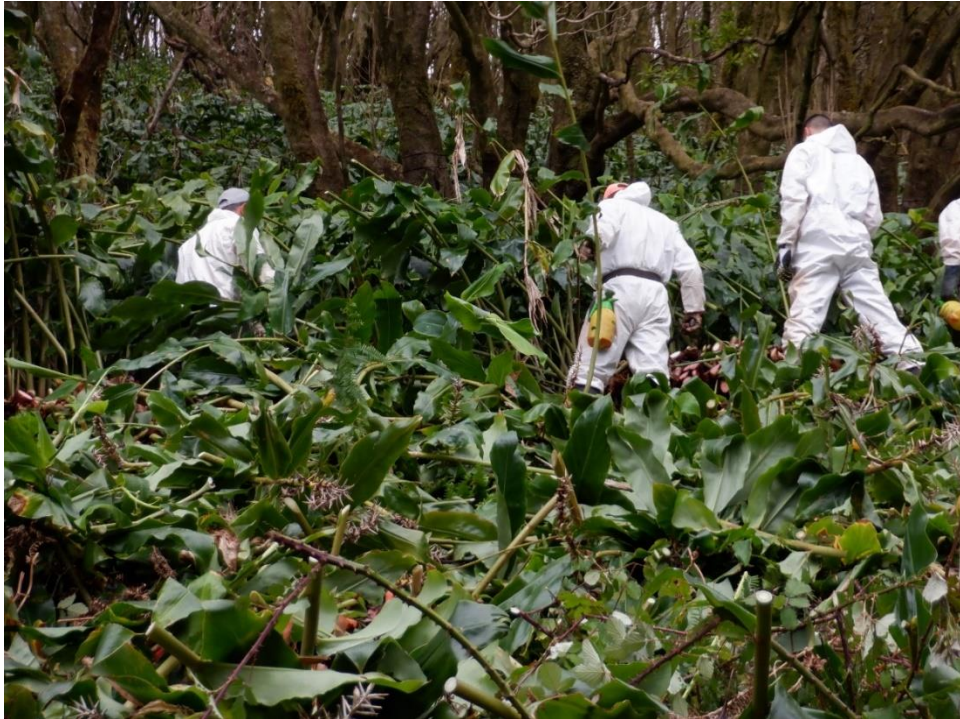
**Figura 11.** Início do restauro através do controlo químico de EEI.

O controlo de EEI's, até o presente momento, foi implementado em 0,8 hectares. A conclusão do controlo de EEI e reflorestação com espécies autóctones está previsto para o fim de 2024. Os reforços nas plantações serão avaliados observando-se a taxa de sobrevivência das espécies nativas plantadas. As figuras 11, 12 e 13 ilustram a evolução dos trabalhos em uma área de Matos macaronésicos restaurada.

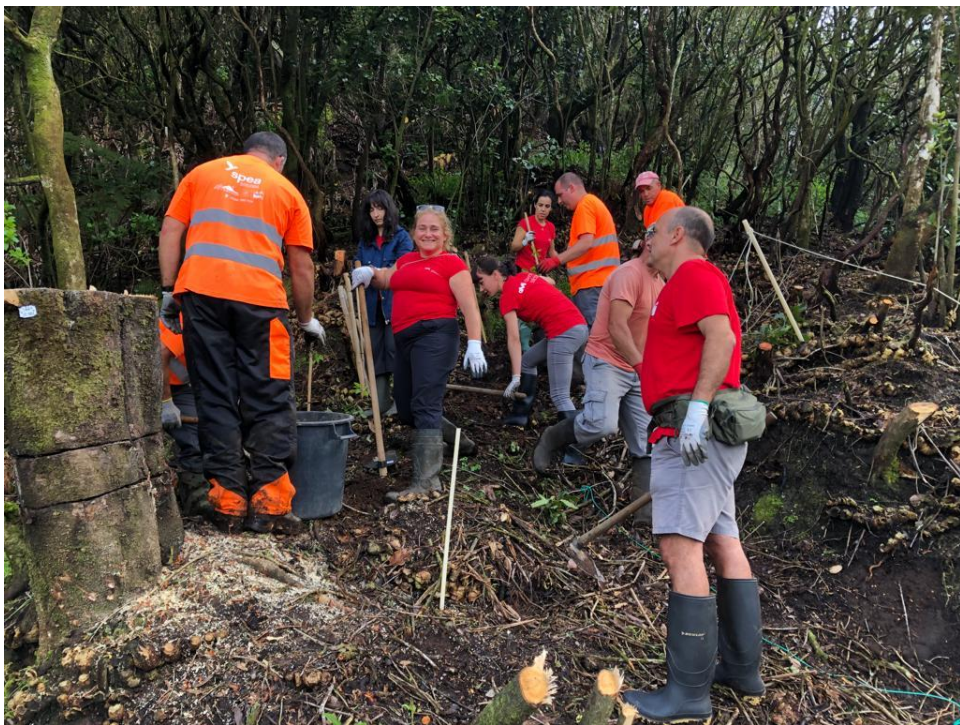
**Figura 12.** Plantação da área com voluntários após controlo de EEI.

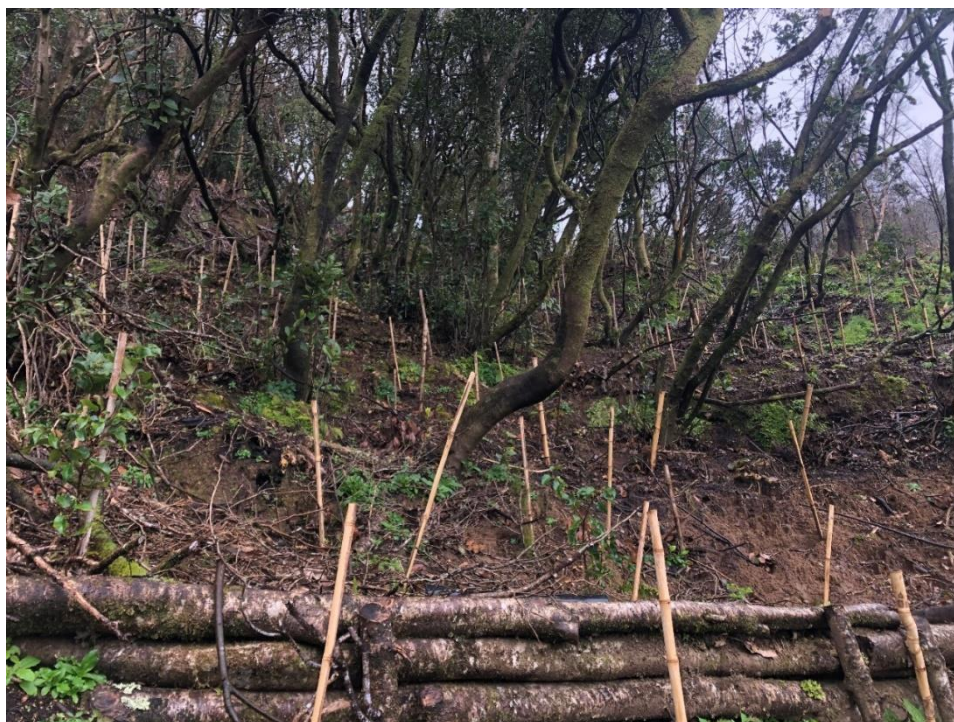
**Figura 13.** Imagem da área restaurada após o controlo de EEI, estabilização do solo e plantação com espécies autóctones.

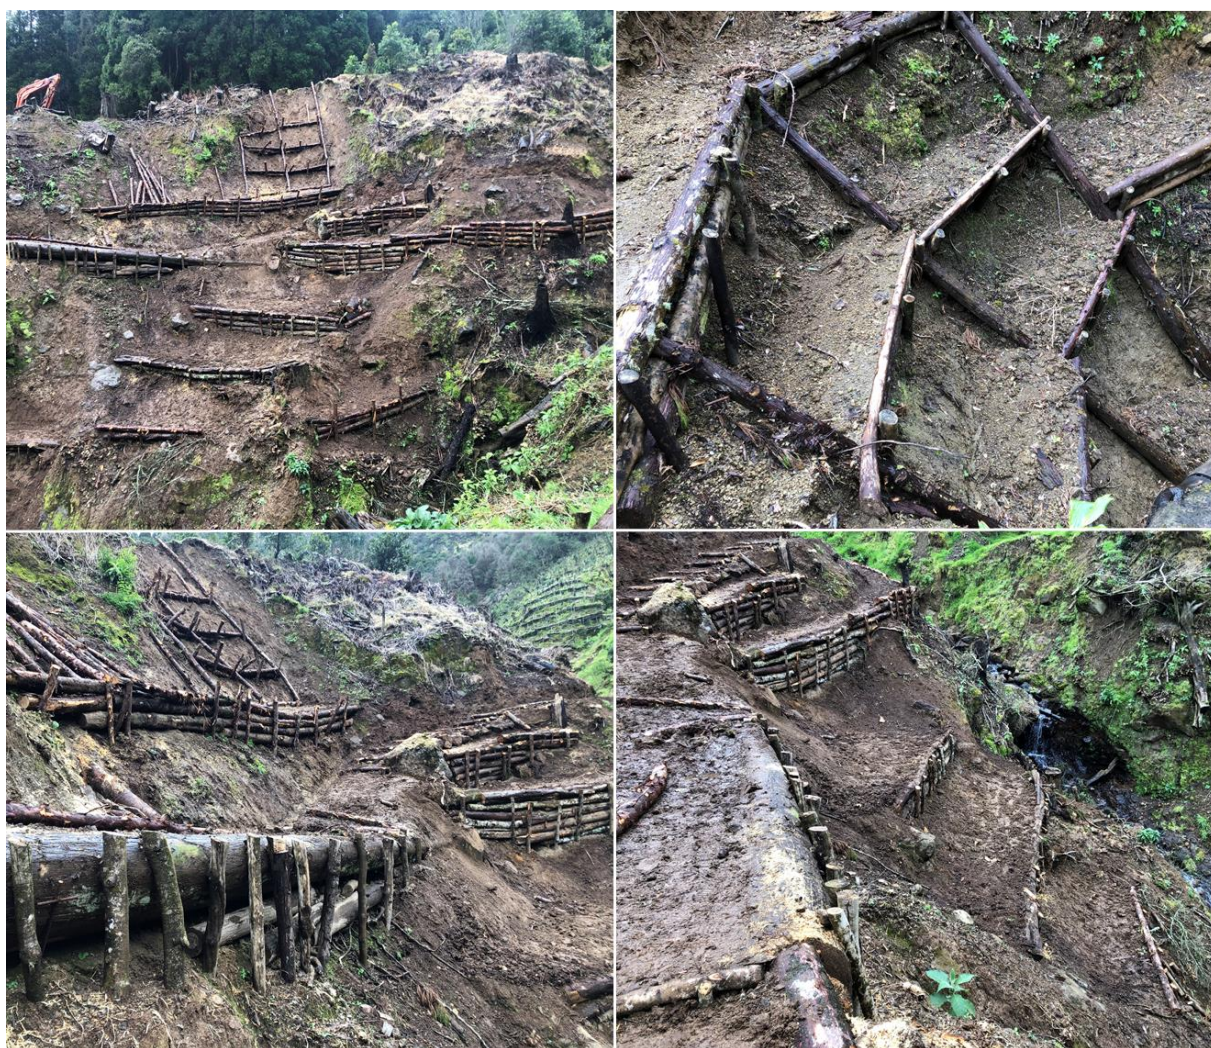
**Figura 15.** Estruturas de engenharia natural para consolidação de margens de linhas de água, na secção parcialmente intervencionada.

Está a ser realizado o abate florestal destas árvores, recorrendo-se a controlo químico das toiças de *P. undulatum*, com corte e pincelagem para *H. gardenarianum* e *C. arborea*. O controlo de EEI foi iniciado em 2020 e a conclusão desta intervenção está prevista para 2023. A figura 15 mostra um troço da linha de água com a margem direita incluída na área de intervenção mostrando os trabalhos de restauro das margens com o controlo de EEI implementado e com as margens estabilizadas com a construção de estruturas de engenharia natural.

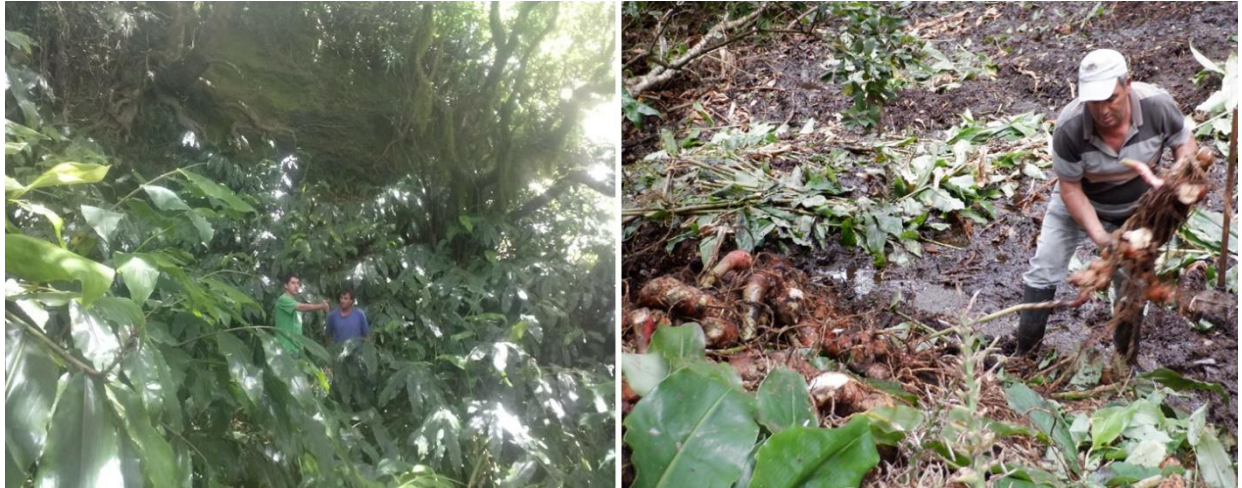
**Figura 17.** Imagem da área da nascente antes e durante o controlo manual de *H. gardnerianum* (Abril2020).

O restauro de 0,7 hectares de linhas de água e proteção das captações encontra-se concluído (fig. 14). Inicialmente foi implementado o controlo de EEI (*H. gardnerianum*, *C. arborea*, *P. undulatum* e *A. melanoxyton*), utilizando-se técnicas manuais próximo ao leito de linhas de água para evitar contaminação (fig. 16) e controlo químico longe de corpos de água. Após o controlo de EEI's foram instaladas uma série de estruturas de engenharia natural para consolidação das margens e do leito, nomeadamente paliçadas e diques (fig. 17). A segunda fase da intervenção consistiu na gestão de resíduos, com queimas pontuais fora do leito das linhas de água, e a posterior plantação com espécies nativas privilegiando a espécie *Prunus azorica*. Esta intervenção foi realizada entre setembro de 2020 e fevereiro de 2021 e manutenções ocorrerão para remoção de plantas exóticas oportunistas e a retanchar das plantações duas vezes por ano.

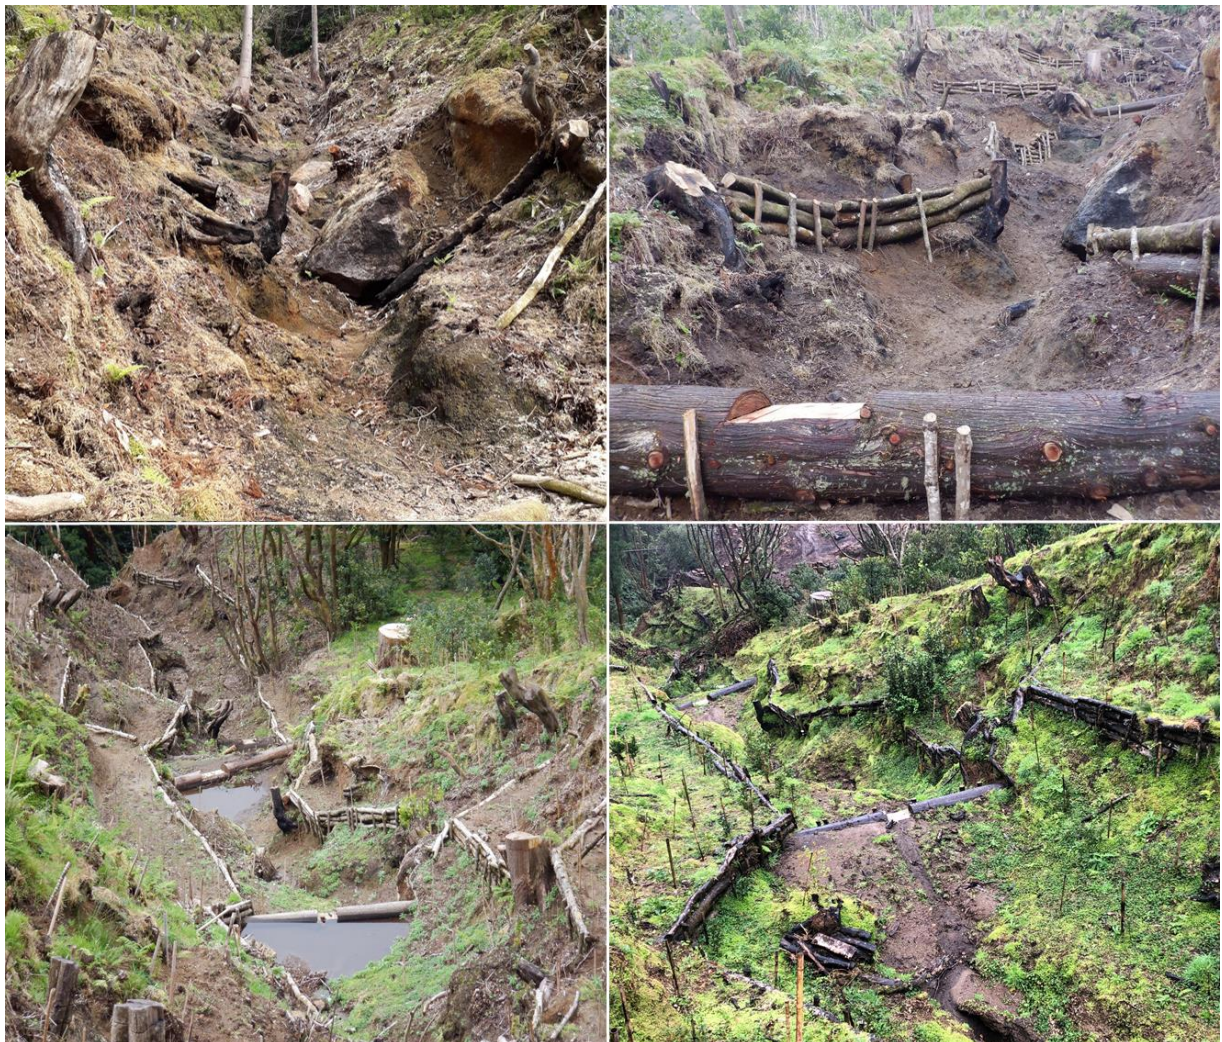
**Figura 18.** Intervenção da linha de água em quatro diferentes etapas 1: após controlo de EEI (acima, à esquerda); 2: Início da instalação das estruturas de engenharia natural (acima, à direita); 3: margens e leito da linha de água estabilizadas (abaixo, à esquerda); 4: linha de água com margens plantadas.

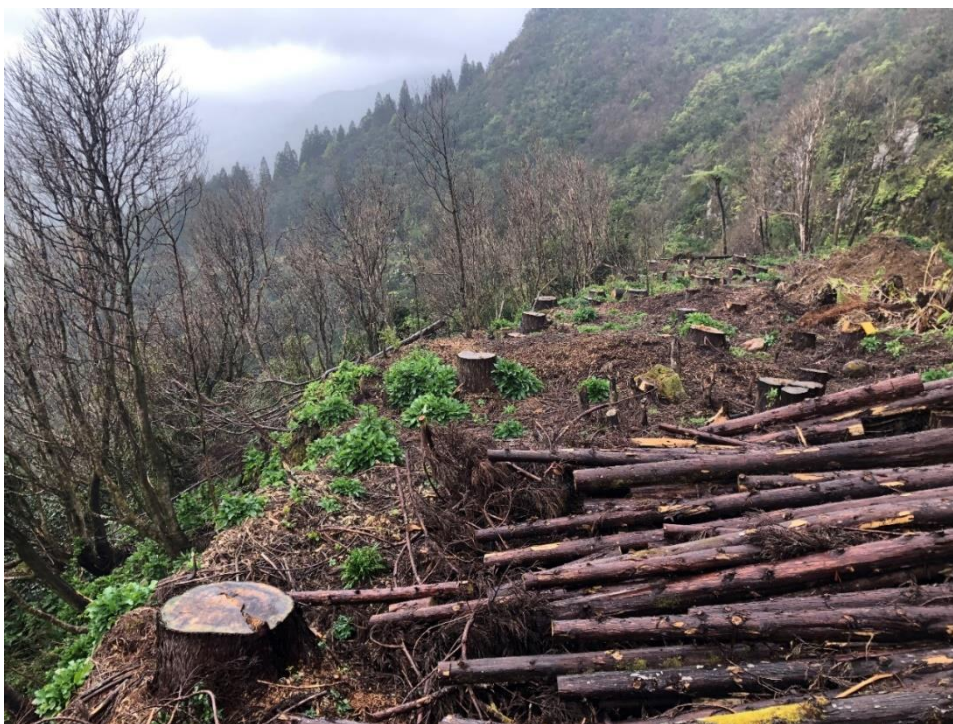
**Figura 19.** Área após o controlo de EEI e remoção da cortina de criptomérias.

A remoção das cortinas de Ciptoméria ao longo da parte superior do caminho que atravessa esta área de intervenção foi implementada em sua totalidade (fig. 20). Inicialmente foi realizado o controlo químico de *H. gardnerianum* e *C. arborea*. Posteriormente, o abate florestal com recurso a trator e retroescavadora foi implementado com gestão de resíduos através de trituração. A estabilização do talude e a plantação com mescla de plantas autóctones da floresta Laurissilva húmida (aproximadamente 2000 plantas) está prevista para o fim de 2022. A figura 19 mostra a localização dos 0,2 hectares desta intervenção após a realização do abate natural, os troncos que vemos na fotografia estão a ser utilizados na aplicação da engenharia natural.

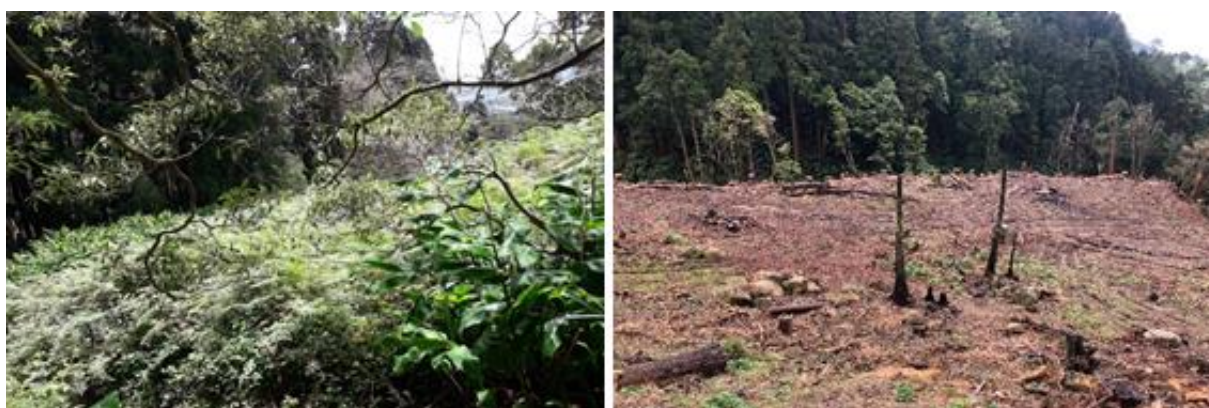
**Figura 22.** Área de intervenção nos momentos antes (esquerda) e após o controlo de EEI.

Dada a elevada densidade de árvores exóticas de grandes dimensões, está a ser realizado um abate raso, realizando-se a extração de alguma madeira, com recurso a maquinaria pesada, das espécies *Acacia melanoxylon* e *Criptomeria japonica* (fig. 22). O abate florestal foi iniciado em abril de 2021 e prolongar-se-á até o segundo semestre de 2022. Pontualmente está a ser feita a consolidação do solo através de engenharia natural nos locais sensíveis à derrocada (fig. 23).

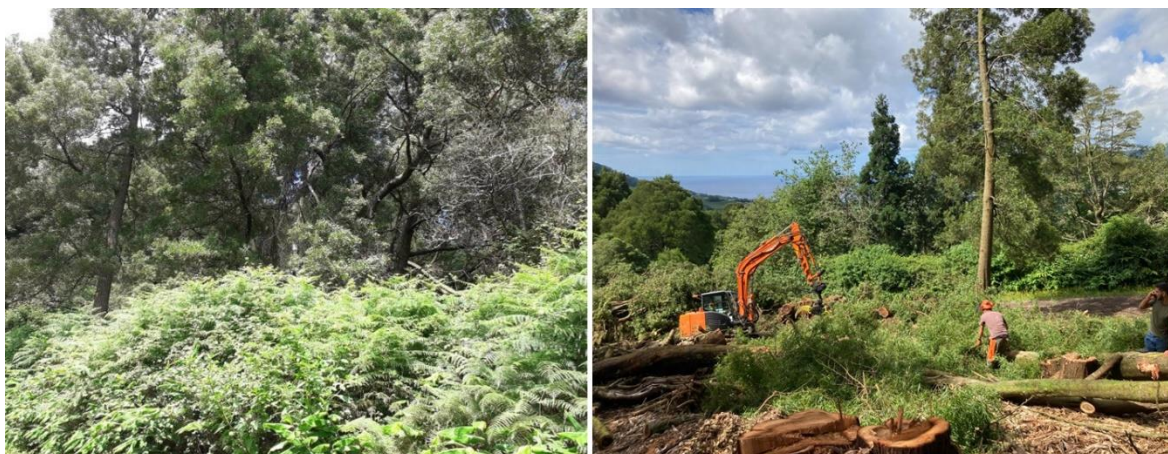
**Figura 23.** Área de intervenção nos momentos antes (esquerda) e após o controlo de EEI.

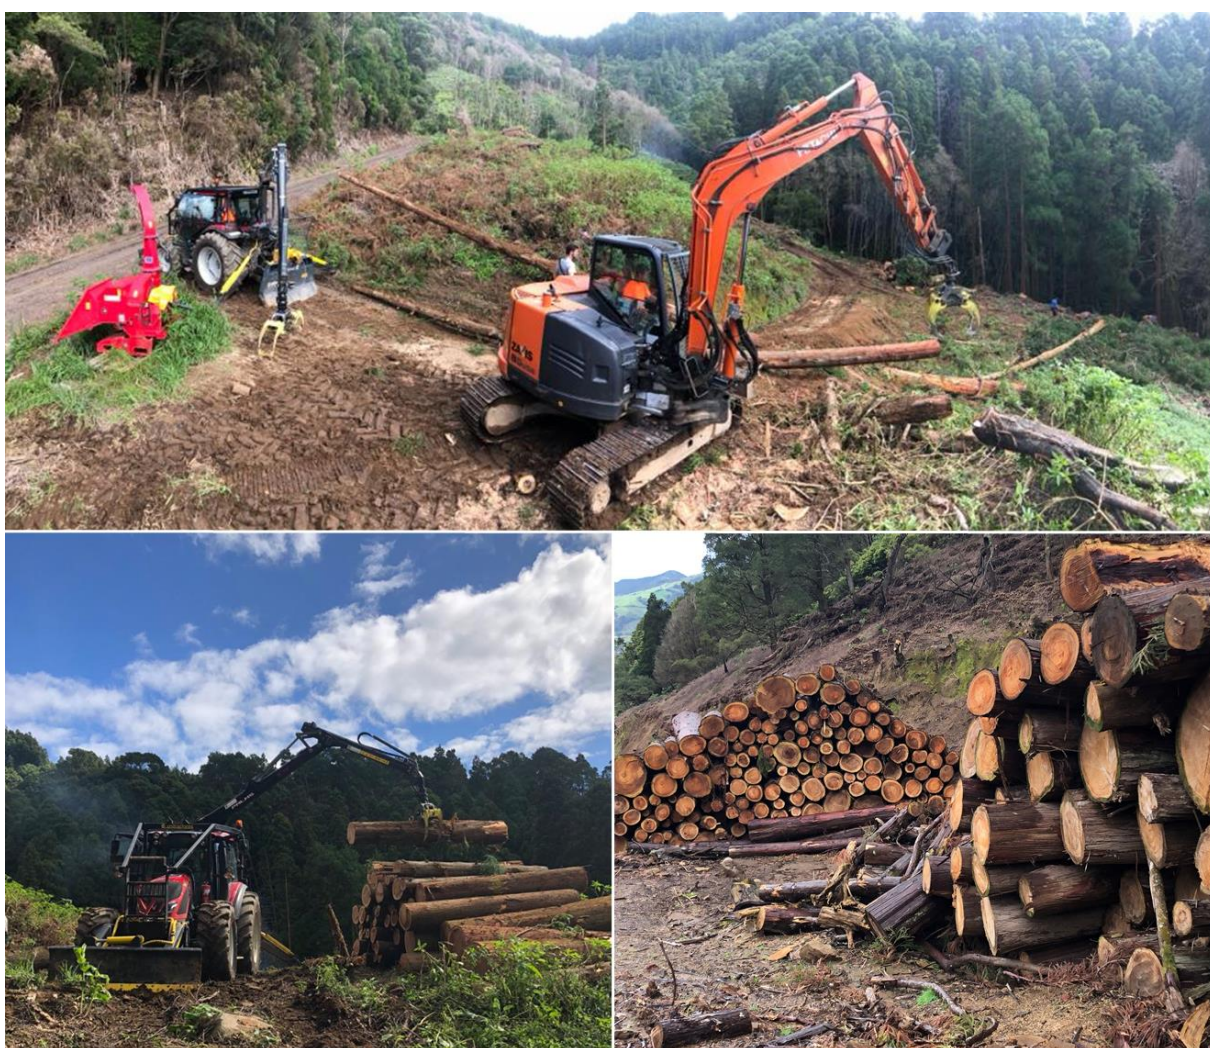
**Figura 24.** Trabalhos de abate florestal com recurso a maquinaria pesada para extração e processamento de madeira.

A madeira será aproveitada para a implementação de outras ações do projeto Life IP Azores Natura, nomeadamente construção e estruturas de engenharia natural nesta área de

intervenção. A madeira oriunda de Acácia foi enviada para a serração para a construção de estruturas para o trilho de acesso ao Pico da Vara (sub-ação C14.2). A madeira que não pôde ser aproveitada foi classificada como resíduo florestal e tratada por meios mecânicos ou queima controlada. No total, foram implementados controlo de EEI, abate florestal e gestão de resíduos em 3 hectares. A conclusão destas intervenções na área restante está prevista para o segundo semestre de 2022. O início da plantação com espécies autóctones ocorrerá entre fevereiro e abril de 2022 (fig. 25), sendo retomada em novembro de 2022, em conexão com as áreas adjacentes.

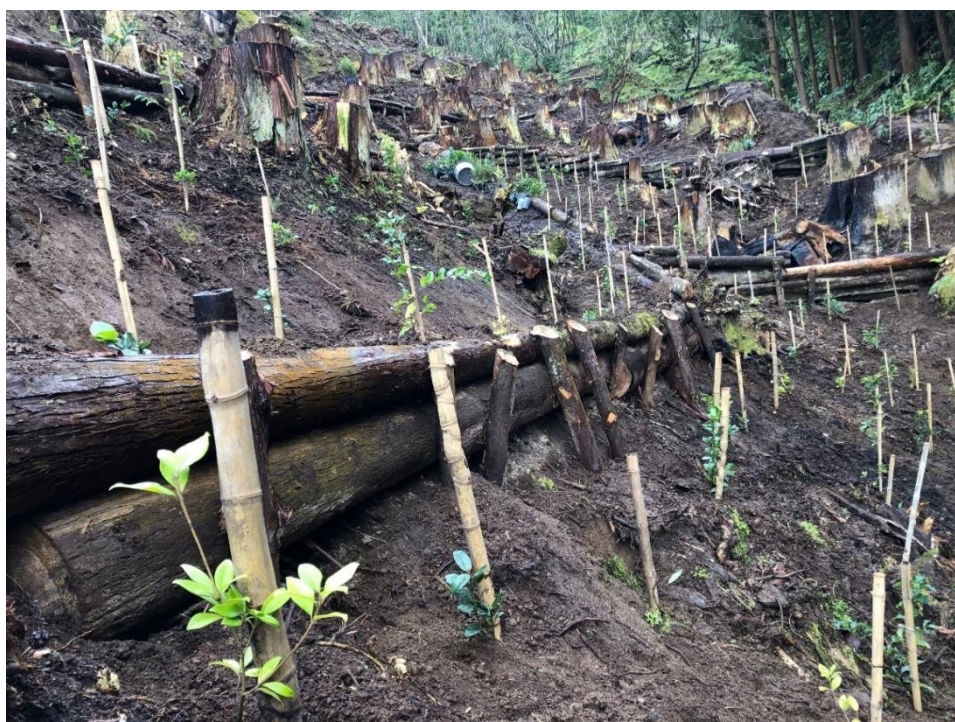
**Figura 25.** Plantação com espécies autóctones recentemente realizada nas estruturas de engenharia natural.

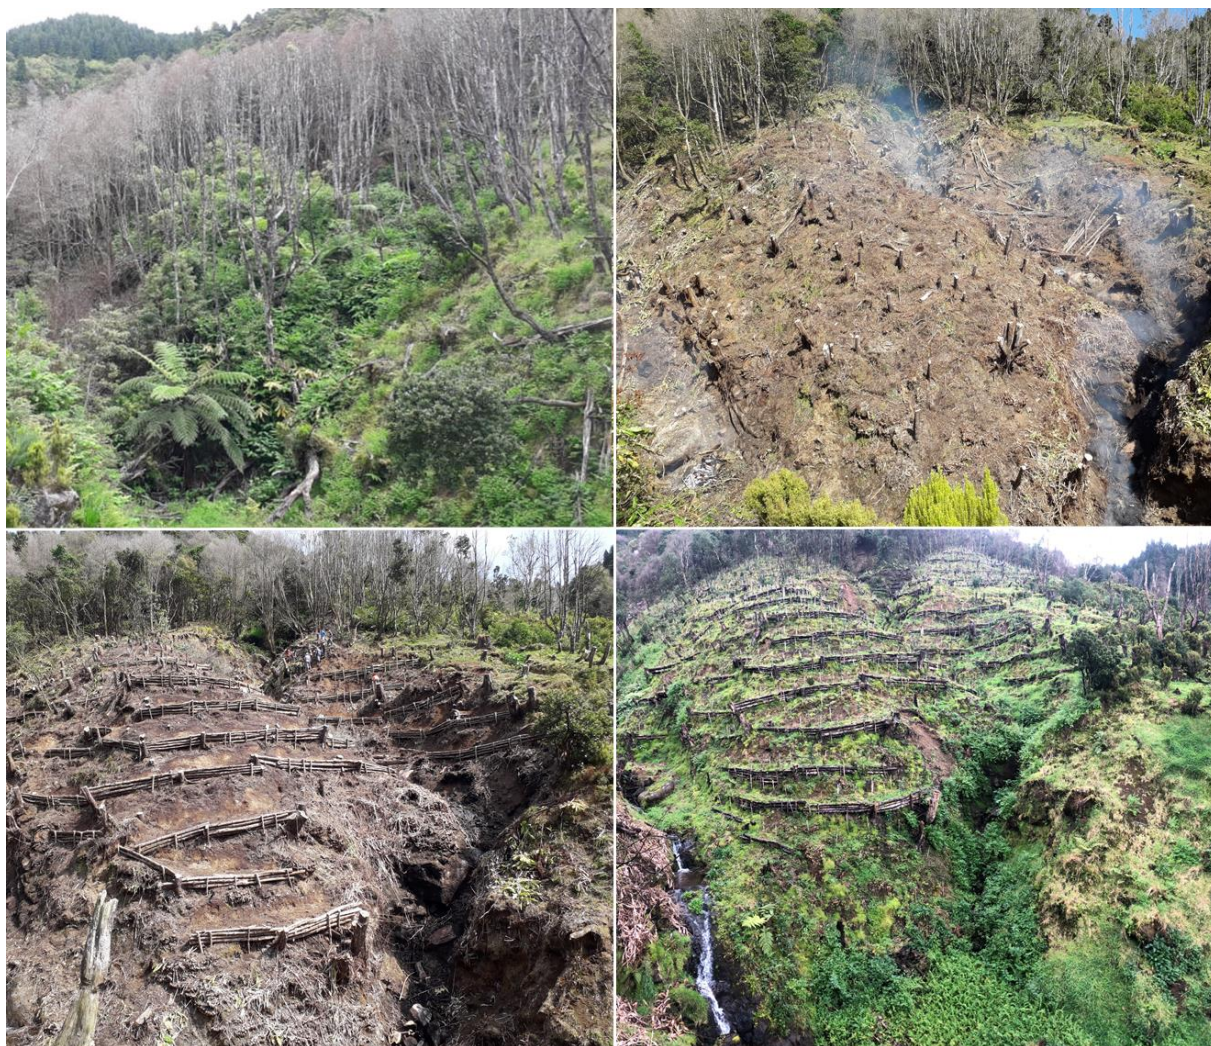
**Figura 27.** Intervenção de floresta dominada por *P. undulatum* em quatro diferentes etapas 1: controlo de incenso pela técnica de morte em pé (acima, à esquerda); 2: controlo de EEI no subcoberto e corte raso do incenso (acima, à direita); 3: estabilização dos taludes com engenharia natural (abaixo, à esquerda); 4: área plantada com espécies autóctones.

Após o controlo de EEI foram instaladas estruturas de consolidação do solo. A segunda fase da intervenção, ocorrida entre outubro de 2021 e fevereiro de 2022, consistiu na plantação de espécies autóctones da floresta Laurissilva mésica adaptadas ao sombreamento, em um total de 2 hectares plantados (aproximadamente 20 mil plantas). Portanto, uma área de 3 hectares foi completamente intervencionada (com controlo de EEI, consolidação do solo e plantação concluídos). A conclusão da intervenção dos 2 hectares restantes está prevista para o fim de 2023. A figura 27 mostra a evolução dos trabalhos em uma das áreas com intervenção concluída.

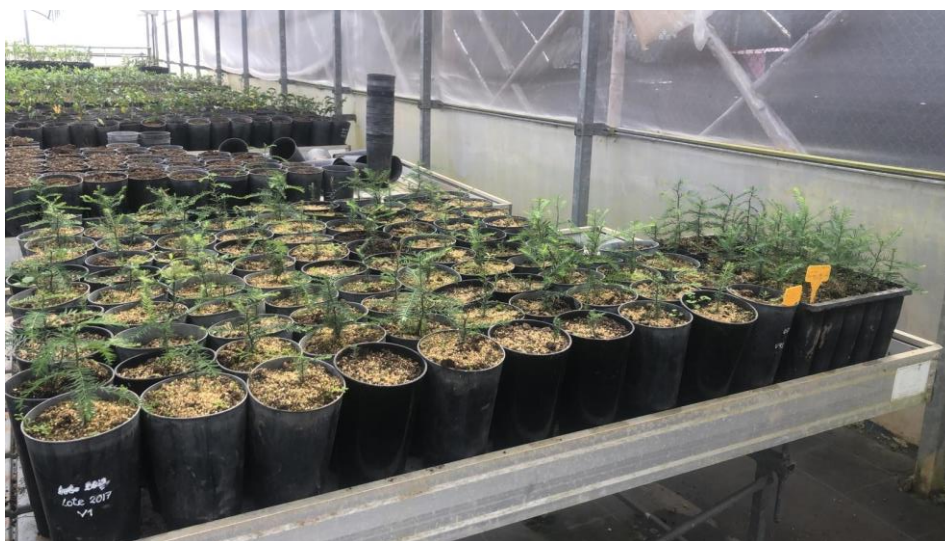
**Figura 30.** Plantas de *S. sempervirens* em crescimento no viveiro da SPEA.

Esta intervenção foi iniciada com o controlo de todos os indivíduos de *P. undulatum* ao longo dos 1,3 hectares (fig. 29). O controlo de EEI no subcoberto foi iniciado e, após o término desta intervenção, a área estará pronta para receber as coníferas para a criação da barreira de proteção. Foram adquiridas sementes da espécie *Sequoia sempervirens*, estando a ser realizados testes de germinação dada a reconhecida baixa taxa de germinação desta espécie. Neste momento, já foi possível produzir 150 espécimes desta conífera nos viveiros da SPEA (fig. 30), prevendo-se as primeiras plantações no primeiro semestre de 2023.

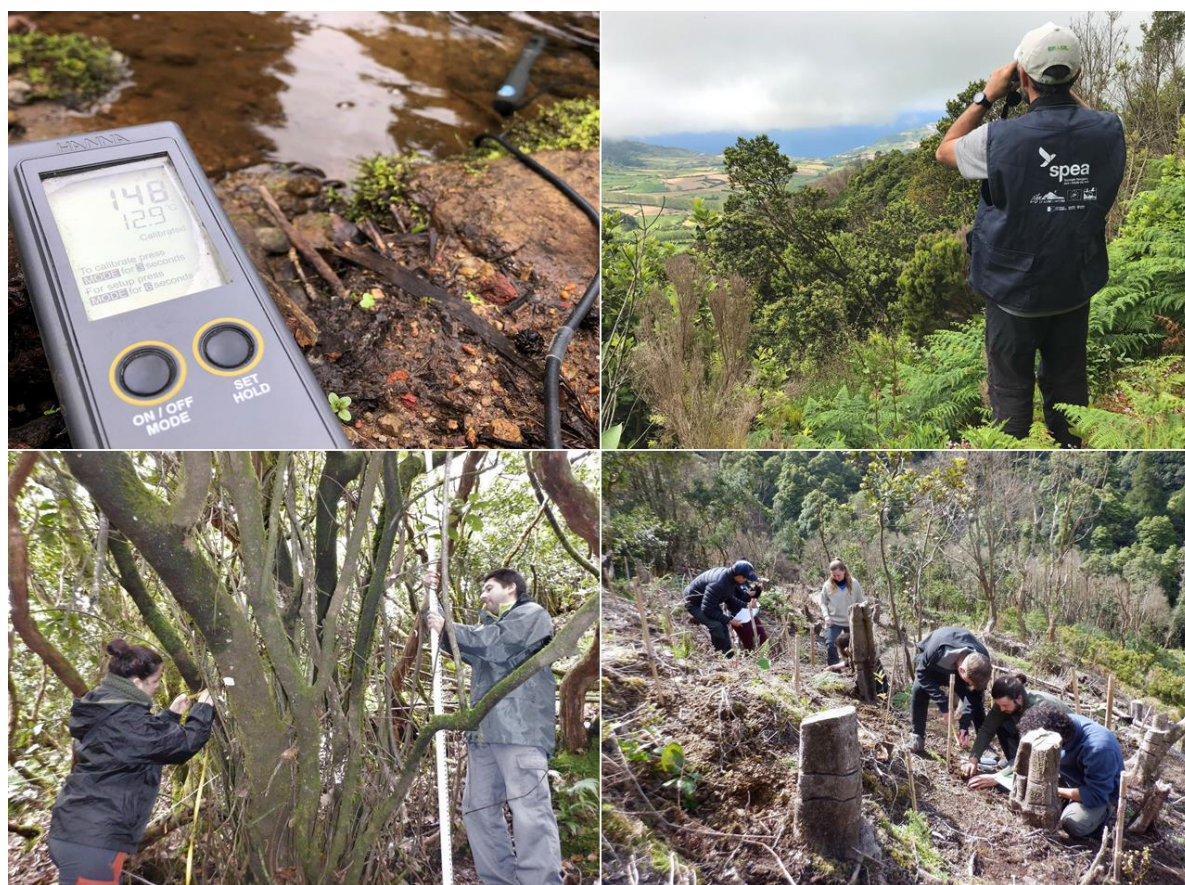
**Figura 31.** Monitorizações em curso na Mata dos Bispos: 1: Qualidade de água com sonda multiparamétrica (acima, à esquerda); 2: monitorização de avifauna (acima, à direita); 3: monitorização do restauro ao nível da vegetação (abaixo, à esquerda); 4: monitorização do reflorestamento com voluntários.

O sistema de monitorizações da Mata dos Bispos inclui indicadores de sucesso das intervenções e o acompanhamento do restauro ecológico. Desta forma, a monitorização permite avaliar a mitigação de impactos previamente estabelecidas e reavaliar o planeamento das intervenções segundo os seus resultados. O sistema de monitorizações na Mata dos Bispos inclui, a monitorização da vegetação, monitorização das linhas de água e erosão hídrica superficial, monitorização de avifauna e monitorização do reflorestamento (fig. 31). Os resultados destas monitorizações estão contidos em relatórios técnicos próprios, que são produzidos anualmente no âmbito da sub-ação D5.1.
