Plano Operacional Sub-Ação C14.2: Minimização dos impactos do turismo nos trilhos de acesso ao Pico da Vara Projecto LIFE IP Azores Natura LIFE17 IPE/PT/00010

Outubro, 2021

# Relatório / PO da Ação C14.2 do Parceiro SPEA no Projeto LIFE IP Azores Natura – LIFE 17 IPE/PT/00010

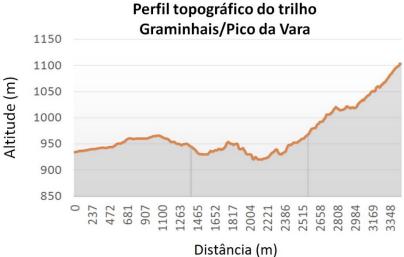
Fig. 02. Perfil topográfico do trilho Graminhais/Pico da Vara.

O trilho Graminhais-Pico da Vara possui uma extensão de 3,5 kms e têm seu início a uma altitude de 900 metros, no planalto dos Graminhais, alcançando 1103 metros de altitude no Pico da Vara (fig.02). A zona de turfeiras com uma área de aproximadamente 100 hectares possui grande importância tanto pela sua riqueza biológica como pela função que cumpre como regulador hídrico para a região em seu entorno (fig.03). A paisagem montanhosa desta área e a presença de vales abruptos propiciam a formação de ribeiras de fluxo contínuo ou de regime torrencial temporal. Ao longo deste trilho a vegetação é caracterizada pela presença de musgos, como *Sphagnum sp.* e *Politrichium comune*, herbáceas como *Eleocharis palustre* e espécies arbóreas como *Juniperus brevifolia* e *Vaccinium cylindraceum*.

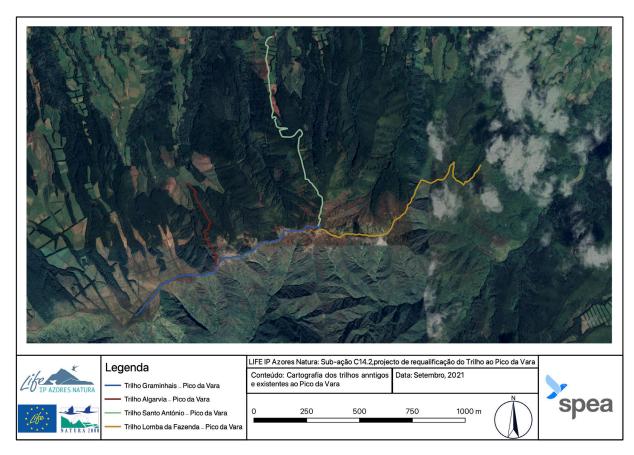
Fig. 04. Traçado dos trilhos ao Pico da Vara, incluindo Graminhais-Pico da Vara, que será objeto de intervenção no âmbito da ação C14.2. Fonte: SPEA

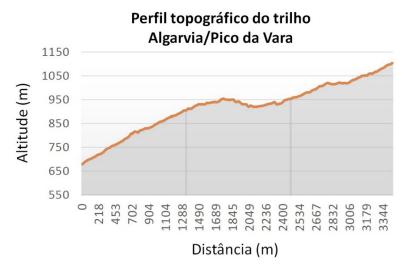
Fig. 05. Perfil topográfico do trilho Algarvia/Pico da Vara.

O trilho Algarvia-Pico da Vara é uma rota linear de aproximadamente 3,2 km de extensão (fig. 05) e dificuldade média. Seu início se dá através de um bosque de Cryptomeria japónica que desaparece gradualmente para dar lugar a uma vegetação típica de turfeiras e com espécies arbóreas nativas como *Juniperus brevifolia* e *Erica azorica*. Este trilho atravessa pequenas linhas de água de regime contínuo de torrencial antes de encontrar-se com o trilho Graminhais-Pico da Vara, de onde segue até o cume do Pico da Vara. Inicialmente este trilho estava considerado dentro da intervenção, mas o trilho será encerrado pelo menos por cinco anos, devido a que a zona será alva de exploração florestal. Por isto, as intervenções serão desenvolvidas no trilho Graminhais - Pico da Vara, que inclui o troço comum entre o trilho de Graminhais e Algarvia para chegar ao ponto mais alto da ilha.

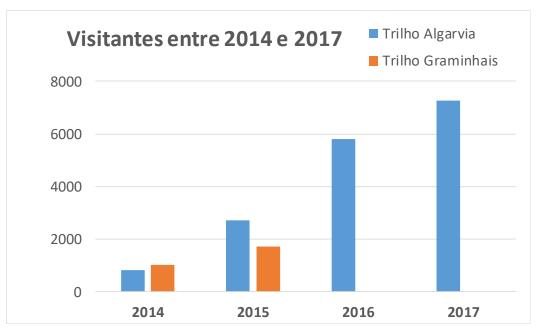
Fig. 06. Número de visitantes registados nos últimos anos nos trilhos Graminhais-Pico da Vara e Algarvia-Pico da Vara. Fonte: SPEA, 2018.

Segundo o estudo pela SPEA no âmbito do projeto LIFE+ Terras do Priolo sobre o uso dos trilhos (Silva, 2018), no qual foi aplicada a técnica registo por meio de foto-armadilhagem, foram contabilizados 16.615 visitantes no trilho Algarvia-Pico da Vara entre os anos de 2014 e 2017 e 2.736 visitantes no trilho Graminhais-Pico da Vara entre 2014 e 2015. A figura 06 mostra o número de visitantes anual nos dois trilhos, onde é possível perceber uma tendência no aumento de visitantes ao longo dos últimos anos. Ainda no estudo realizado pela SPEA foi verificado uma sazonalidade no número de visitantes nestes dois trilhos. Os trilhos são mais visitados entre os meses de abril e setembro (76 % do total de visitantes), período que coincide com o maior fluxo de turistas nos Açores e aumento das atividades de natureza devido às melhores condições climatéricas nos meses de primavera e verão.

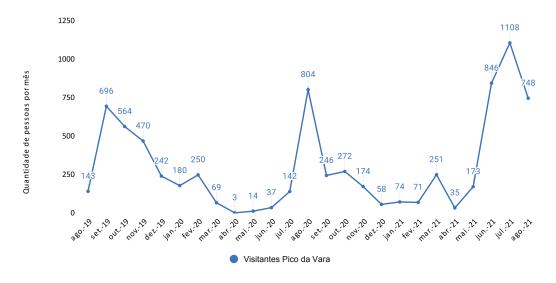
Fig. 08. Número total de pessoas que acederam ao Pico da Vara pelos trilhos de Algarvia e Graminhais. Fonte: SPEA, 2021.

É importante considerar também que a parte mais afetada pelo pisoteio e a erosão é o troço comum dos trilhos Algarvia e Graminhais até o Pico da Vara. Por isso, torna-se pertinente realizar a contagem dos visitantes a partir da soma dos dois trilhos para considerar o impacto real que está a ter a área (fig. 08).

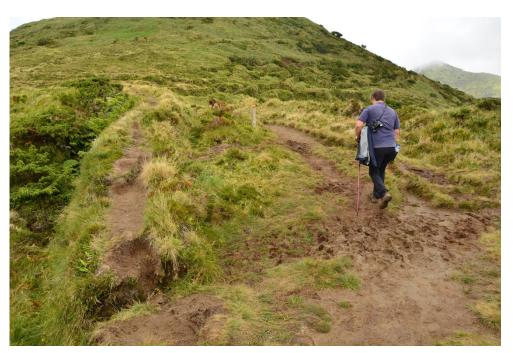
Fig. 09. Criação de caminho alternativo e fragmentação da vegetação na confluência dos trilhos Graminhais-Pico da Vara e Algarvia-Pico da Vara, onde o traçado do trilho está em um nível baixo favorecendo o encharcamento.

Benitez & Teijeiro (2015) analisaram o impacto do pisoteio na vegetação dos percursos pedestres Graminhais - Pico da Vara e Algarvia - Pico da Vara. Neste estudo foi observado que tanto o pisoteio quanto o solo sem cobertura vegetal na borda dos trilhos esta relacionado com o aumento da visitação. Segundo os autores, o aumento do solo sem vegetação nos períodos de maior procura dos trilhos provavelmente está associado a problemas de erosão e de drenagem hídrica no traçado do trilho criando zonas de lama, o que estimula a abertura de caminhos alternativos pelos visitantes. Este comportamento aumenta impacto sobre a vegetação na borda e nas áreas adjacentes ao trilho. Além disso, este impacto pode favorecer a entrada de espécies invasoras devido à sua capacidade de colonizar rapidamente ao espaço aberto na vegetação. Durante o levantamento recente realizado pela SPEA verificou-se a abertura de caminhos alternativos em vários troços do trilho onde haviam problemas de drenagem hídrica (figs. 09 e 10). Nestes troços a fragmentação da vegetação ocasionada pela abertura de caminhos alternativos é evidente.

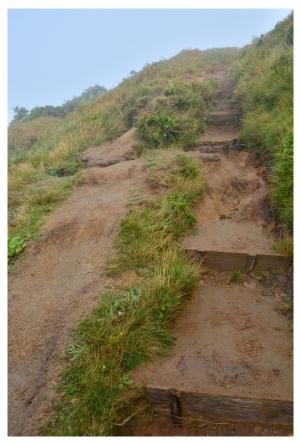
Fig 10. Criação de caminho alternativo devido um troço enlameado no traçado original do trilho. Nesta imagem é possível perceber um significativo impacto sobre a vegetação na borda do trilho.

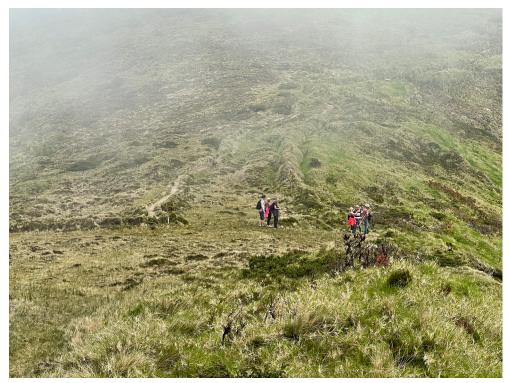
Fig. 11. Pisoteio fora das áreas estabelecidas para a realização do trilho.

Durante levantamento realizado pela SPEA, verificou-se a existência de diferentes impactos mais sensíveis, relacionados com a erosão hídrica no leito do trilho (fig. 12 e 13), derrocadas, impactos na vegetação pelo pisoteio (fig. 11 e 14)

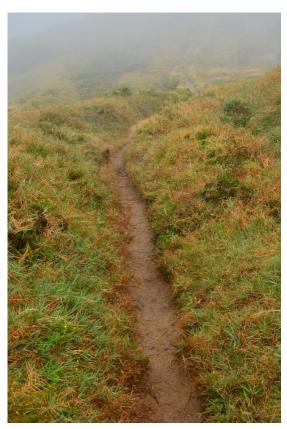
Fig. 12. A largura do trilho é demasiado estreita em certas secções e, neste caso, funciona também como vala de drenagem.

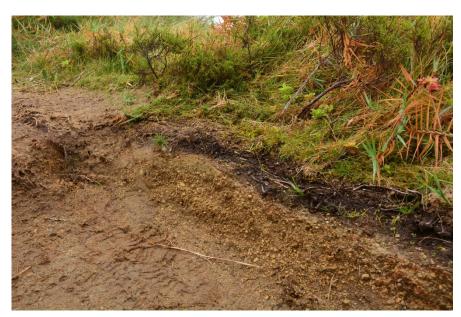
Fig. 13. A erosão de certas secções de trilho desgastou o horizonte pomítico, deixando o horizonte argiloso como camada de desgaste.

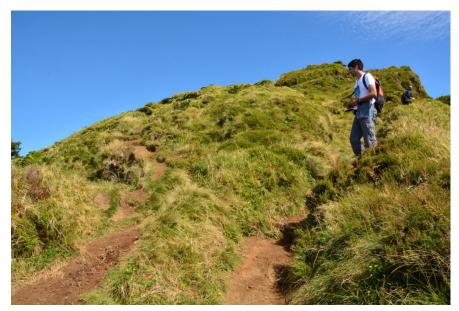
Fig. 14. O pisoteio sobre a vegetação ocasionou o solo desnudo (à esquerda do traçado original do trilho).

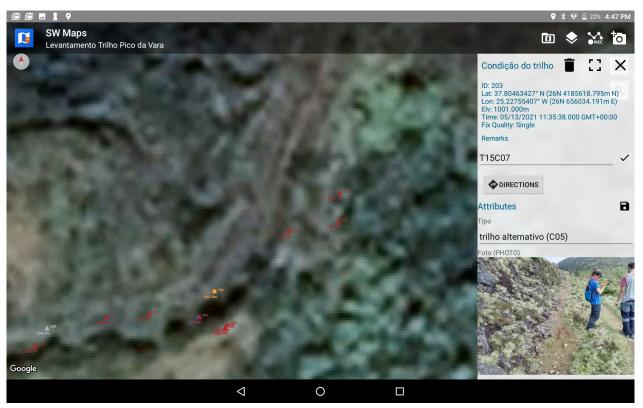
Fig. 16. Screenshot da tablet com a identificação e os atributos do ponto T15C07, correspondente com um trilho alternativo (continuação do T15C05).

Para a realização do levantamento foram definidos troços de 100 metros que têm uma numeração (Troço 1 = T01, que vai dos 0 até os 100m., Troço 2 = T02, dos 101 até os 200, etc). Cada troço foi dividido em sub-troços de 10 metros. Em cada sub-troço são identificados os pontos das três categorias (impactos, infraestruturas, pontos de interesse) que estejam presentes. Também são realizadas duas medições de largura e duas de inclinação (uma na primeira metade do sub-troço e outra na segunda), para obter uma maior quantidade de dados para o cálculo das médias de inclinação e largura. Os pontos são identificados com a sua letra correspondente (Condição ou Impactos = C, Infraestruturas = I, Pontos de Interesse = P) e uma numeração sequencial para cada troço, ou seja, começam de 01 quando mudarem paro o troço seguinte. Por exemplo, uma zona alagada depois da estacada dos 1000 metros seria T11C01, e se tiver uma erosão a seguir, esse ponto seria T11C02.

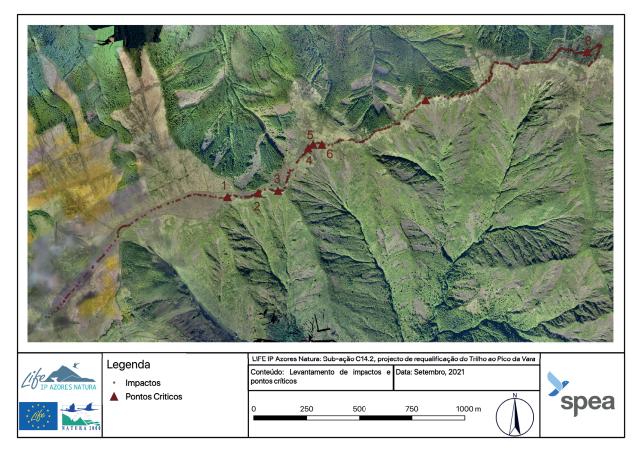
Fig. 18. Levantamento dos impactos e pontos críticos no longo do Trilho ao Pico da Vara. Fonte: SPEA.

Segundo o levantamento realizado, podemos ver os impactos nos diferentes troços do trilho, que nos permitem identificar as zonas mais sensíveis para poder focar as intervenções (fig. 18). Foram identificados alguns pontos críticos depois de um dia de chuva intensa para poder detectar como as condições climatéricas adversas afetam os diferentes troços do trilho. Com estas informações é possível definir que a zona mais sensível, danificada e com maior quantidade de impactos pelo próprio uso do trilho é na zona nordeste quase a chegar ao Pico da Vara, pelo que se começará dando prioridade nesta área. Isto, porque os pontos mais críticos e com perigos de derrocada que podem significar um perigo para os utentes do trilho é nessa zona. Independente das intervenções, será necessária a realização de manutenções periódicas para o bom funcionamento do trilho, a possibilidade de melhorar a experiência e aumentar a capacidade de carga de uma forma sustentável.

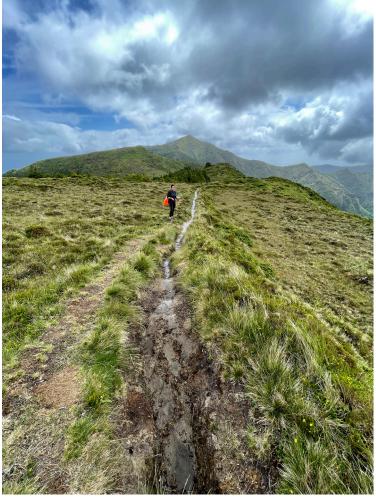
Fig. 19. Devido à inclinação e à compactação com o pisoteio, o trilho encontra-se por baixo do nível de drenagem, e o trilho funciona como vala de drenagem, juntando lama e zoas alagadas e provocando a criação de trilhos alternativos.

O primeiro ponto identificado no percurso ao Pico da Vara é depois do Planalto dos Graminhais, quando o trilho aproxima-se da sua ligação com o trilho de Algarvia. Neste troço, o trilho começa a descer pelo que o pisoteio é mais intenso. Esta situação acrescentada a própria inclinação do local significa que o trilho tem-se transformado na vala de drenagem das águas, criando zonas escorregadias com um trilho estreito cavado pela erosão hídrica, juntando lama, água, e provocando que as pessoas comecem a procurar percursos alternativos aumentando o pisoteio (fig. 19).

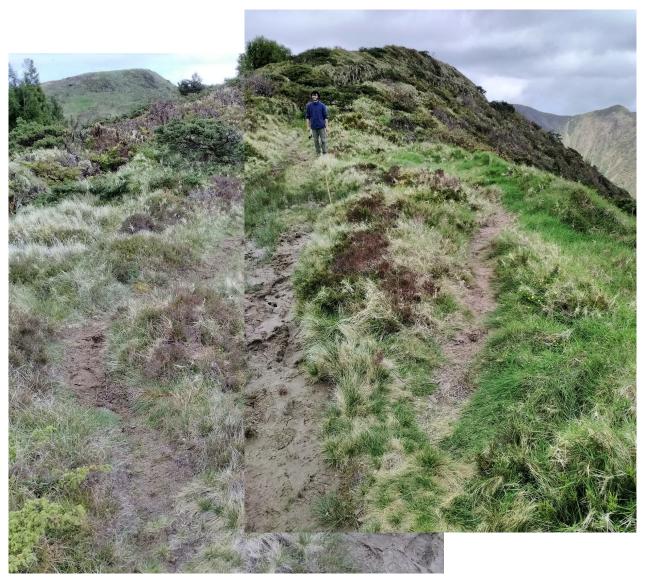
Fig. 20. Zona com lama, onde percebe-se a largura do trilho por causa do pisoteio por parte das pessoas tentando evadir as zonas com lama e alagadas.

Depois da inclinação do ponto crítico anterior, encontra-se uma zona plana que habitualmente está alagada, provavelmente por receber as águas que descem pelo trilho. Isto tem significado que as pessoas procurem trilho alternativos para atravessar esta zona, produzindo pisoteio e um trilho excessivamente largo.

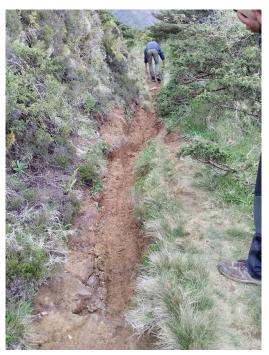
Fig. 21. O local da imagen apresenta uma erosão considerável e que com a chuva torna-se muito escorregadio.

Continuando no trilho, o percurso encontra-se com uma lomba e contorna-a pela encosta. Isto tem criado uma zona que para um lado apresenta uma parede inclinada e para o outro tem pouca margem até encontrar a zona com maior inclinação. Ao ser um trilho tão estreito tem funcionado como vala de drenagem, acentuando muito a sua erosão (fig. 21). O problema desta zona é a pouca margem para poder propor alternativas de intervenção (fig. 22).

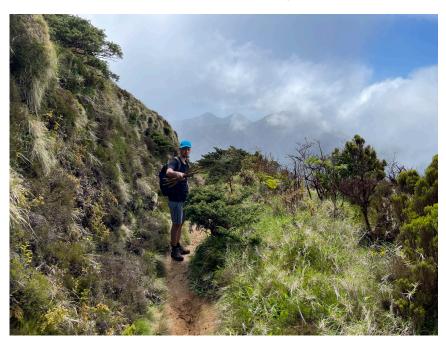
Fig. 22. Nesta situação é difícil propor uma intervenção para o local devido à pouca margem de trabalho onde não entra uma maquina e onde existem plantas de interesse para conservação (*Juniperus brevifolia*).

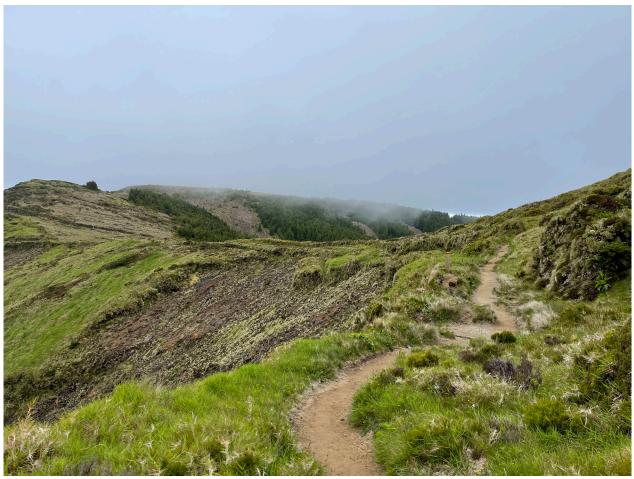
Fig. 23. Zona com derrocadas nas proximidades do trilho.

Este ponto crítico apresenta-se pela existência de uma derrocada nas proximidades do trilho. Para além do impacto na vegetação que a derrocada constitui pelos movimentos de terra que arrastam à vegetação nestes eventos, é importante mencionar também o perigo que pode constituir para os próprios usuários do trilho.

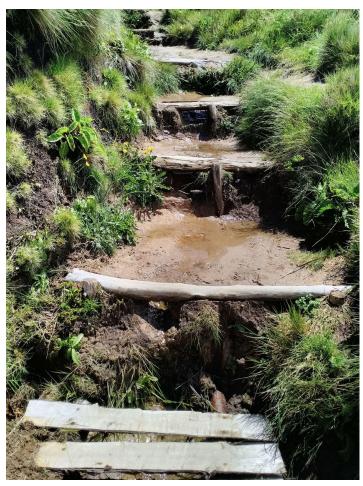
Fig. 24. Degraus comprometidos pela erosão hídrica. A água é desviada para a encosta, aumentando o risco de derrocada já existente.

Neste troço perto das derrocadas aparece uma grande escorreita de água que é canalizada pelo trilho. Devido ás intensas chuvas do local, o trilho é afetado fortemente com erosão hídrica chegando a comprometer as infraestruturas como é neste caso.

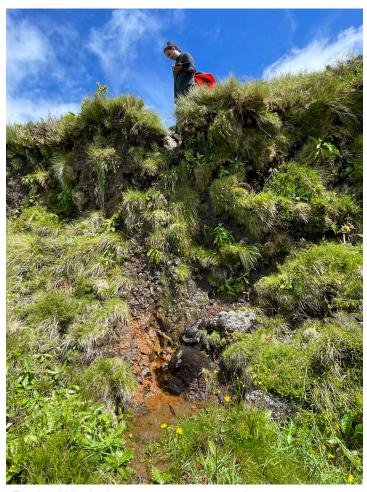
Fig. 25. Vala de drenagem que evacua as águas para uma zona com derrocadas preexistentes, aumentando os riscos do colapso do terreno.

A localização e direção de algumas valas de drenagem que tentam desviar a água do trilho as vezes acabam por encontrar o caminho mais perto para as encostas mas nem sempre é o melhor. Muitas vezes a inclinação provoca a erosão e a criação de alguns saltos de água vai socavando o terreno e aumenta os riscos de derrocadas.

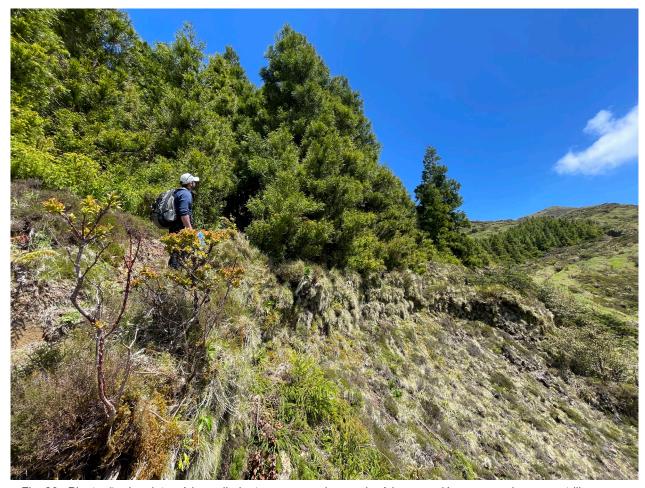
Fig. 26. Plantação de criptomérias colindante com uma derrocada. A imagem dá para perceber que o trilho passa muito próxima da derrocada.

O trilho atravessa uma zona com criptomérias muito perto de uma zona de derrocadas antigas. O pisoteio excessivo por causa do trilho e a falta de vegetação rasteira dentro da plantação de criptomérias aumenta o risco de uma nova derrocada no mesmo local.

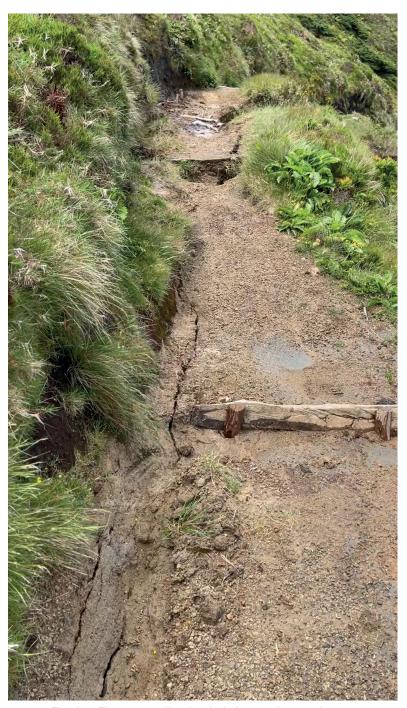
Fig. 27. Fissura no trilho ligada à derrocada preexistente.

De todos os pontos críticos identificados no levantamento, este provavelmente é o mais perigoso. O trilho encontra-se muito próximo de uma zona de derrocadas, e depois de uma chuva muito intensa registou-se uma fissura de 5 metros de comprimento na encosta, pelo que se houver uma nova derrocada, uma parte do trilho provavelmente iria cair.

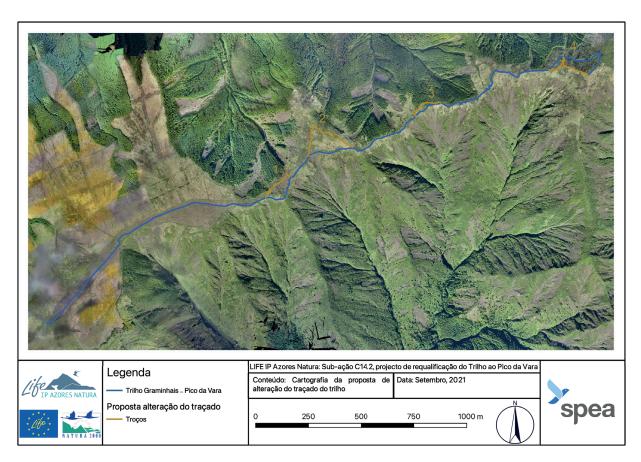
Fig. 28. Cartografia do trilho ao Pico da Vara com a proposta de alteração de traçado.

Devido a que há alguns troços que estão muito vulneráveis às derrocadas, alguns deles preexistentes e outros novos produto do excessivo pisoteio, são propostas novas alternativas de traçado para o trilho nas zonas mais afetadas (fig. 28). Isto significa um total de 1130 metros lineares para os novos traçados do trilho, segundo o tracking realizado no terreno com um sistema GPS. Isto, são aproximadamente 950m de passadiços de um total de 700m incluidos no projecto, pelo que se colaborará com a Direção Regional dos Recursos Florestais através do projecto VALCONMAC 2 para tentar alcançar o total de metros necessários para a requalificação ideal do trilho. A proposta justifica-se dado que os trabalhos e intervenções para manter o trilho no seu percurso atual implicariam obras de engenharia natural muito grandes com difícil acesso para o qual o orçamento do projecto seria insuficiente. A maioria das derrocadas são para a encosta sul, pelo que as alterações propostas são para a encosta norte aproveitando que os terrenos são públicos. O único caso excepcional é o da fissura na encosta onde a proposta pretende levar o trilho pela cumeeira para tentar evitar as derrocadas.

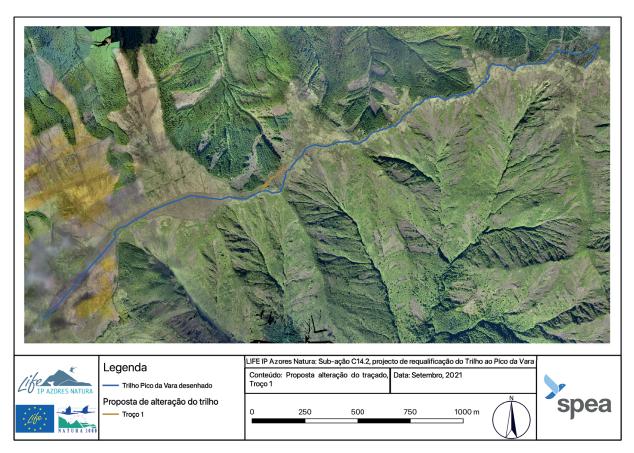
Fig. 29. Cartografia do Trilho ao Pico da Vara com o troço 1 da proposta de alteração do traçado do trilho

A proposta do Troço 1 (fig. 29) para alteração do traçado é devido aos pontos críticos 2 e 3. Primeiro, para evitar a zona alagada propõe-se transformar-la num pequeno mirante (Ver 5.4.3.2) que permita diversificar o a utilização no longo do trilho. A partir daqui é que se propõe a primeira alteração de traçado, devido a que o trilho atual pela encosta sul não tem uma margem que permita muitas possibilidades para a sua requalificação (fig. 30).

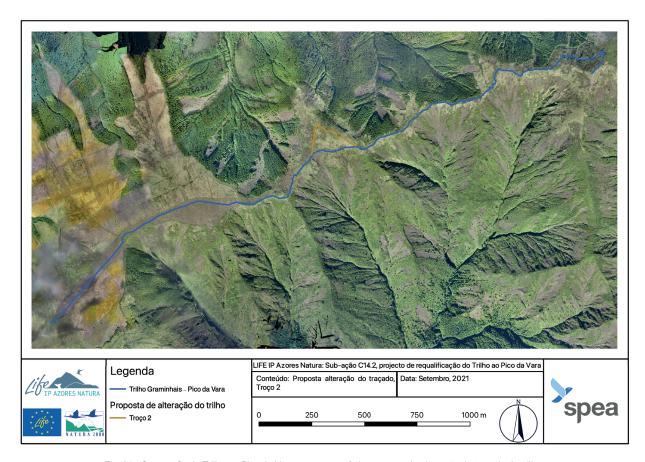
Fig. 31. Cartografia do Trilho ao Pico da Vara com o troço 2 da proposta de alteração do traçado do trilho.

A proposta para o troço 2 é justificada para poder afastar-se de uma zona de derrocadas na qual as escorrentias estão canalizadas pelo próprio trilho, aumentando a erosão do trilho e da encosta (fig. 31). Embora este traçado seja maior do que o atual, será uma mais-valia enquanto aumentará os metros lineares do trilho e com isso a capacidade de carga. Também, proporcionará um novo mirante para a costa norte, a diferença do resto que têm vista predominantemente para o sul.

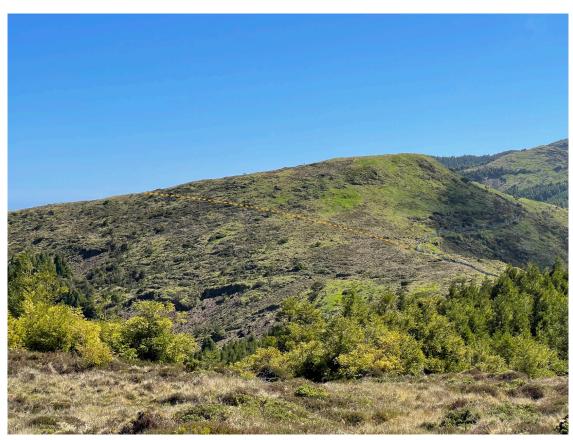
Fig. 32. Vista em direção ao Pico da Vara da alteração do traçado no troço 2.

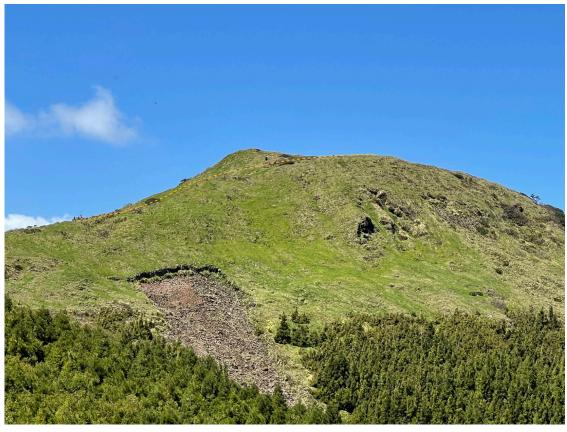
Fig. 33. Vista em direção a Graminhais da alteração do traçado no troço 2.

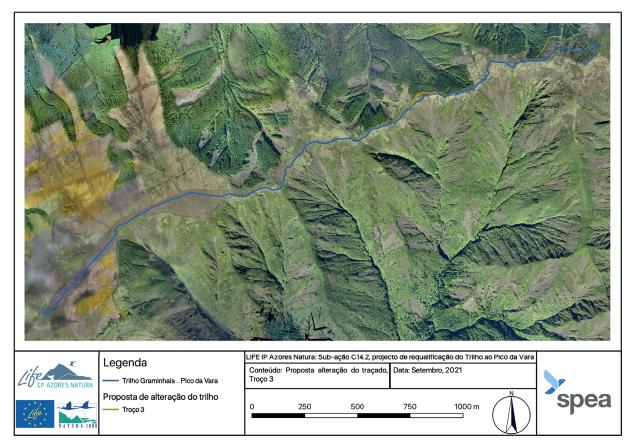
Fig. 34. Cartografia do Trilho ao Pico da Vara com o troço 3 da proposta de alteração do traçado do trilho.

A proposta para o troço 3 pretende mover o traçado para a cumeeira na zona de plantação de criptomérias. Isto tem o objetivo de tentar afastar-se das derrocadas existentes as quais o trilho passa muito próximo (Fig. 34).

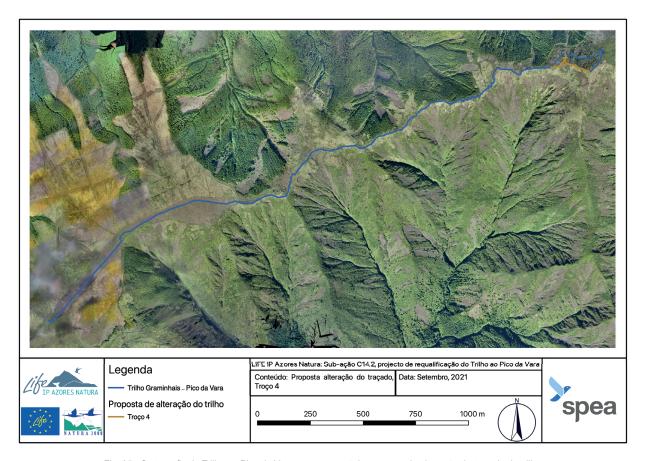
Fig. 35. Cartografia do Trilho ao Pico da Vara com o troço 4 da proposta de alteração do traçado do trilho.

A proposta para o troço 4 torna-se fundamental devido a que encontra-se na zona mais crítica. Aqui, pretende-se alterar o traçado na última parte do trilho até o Pico da Vara (fig. 35). A alteração evita a proximidade com a zona de derrocada existente atualmente que contém fissuras que atravessam o trilho. Aqui colocam-se duas alternativas de intervenção. A primeira, propõe a subida sempre pela cumeeira até chegar ao Pico da Vara. Isto significaria ter de criar um troço sem saída para poder visitar a Cruz que assinala o acidente do avião da Força Aérea Portuguesa de 1945. Dada esta situação aparece uma nova alternativa para este troço, que seria a de criar uma ligação com a cumeeira a partir do ponto onde está a cruz. Estas alternativas serão propostas e discutidas com a Direção Regional de Recursos Florestais.

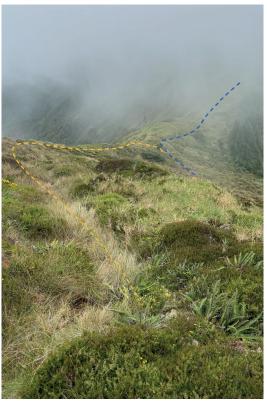
Fig. 36. Segunda alternativa de percurso para o troço 4 desde o Pico da Vara que desce em Zig-Zag até o trilho on local da Cruz do acidente aéreo da Força Aérea Portuguesa. Aqui seria necessária a construção de umas escadas com cálculo estrutural.

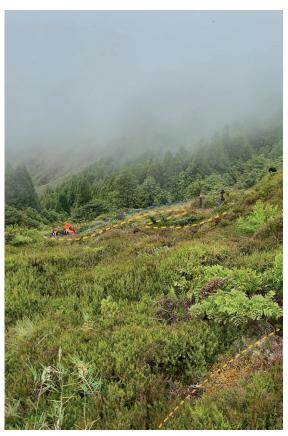
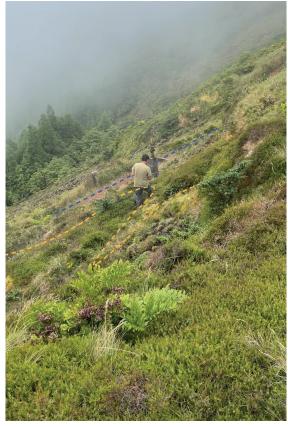
Fig. 37. Segunda alternativa de percurso para o troço 4 desde o Pico da Vara que desce em Zig-Zag até o trilho on local da Cruz do acidente aéreo da Força Aérea Portuguesa. Aqui seria necessária a construção de umas escadas com cálculo estrutural.

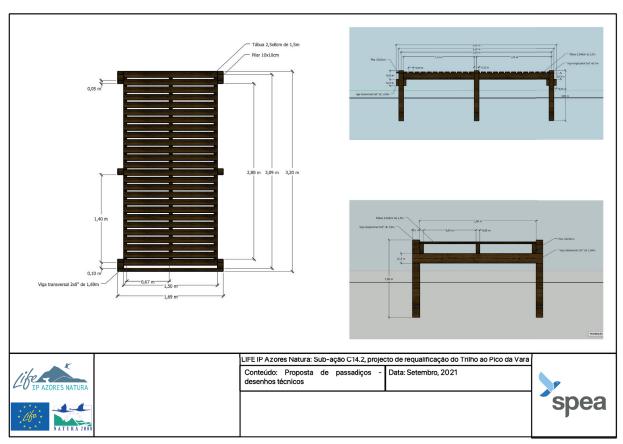
Fig. 38. Desenhos técnicos dos passadiços propostos.

O projecto considera a construção de 700m de passadiços que serão utilizados para poder fazer as alterações dos traçados sem um grande impacto nas novas áreas por onde o traçado irá passar. Os passadiços serão construídos em madeira tratada para os pilares e sistemas estruturais principais, e madeira local (acácia e criptoméria) para as tábuas do piso. Isto enquadra-se numa postura por realizar experiências com o material endógeno procurando soluções mais sustentáveis e amigáveis com o meio ambiente. O desenho dos passadiços considera un sistema com pilares cada 1,5m instalados pela cara exterior das vigas principais, com o objetivo de estes poderem receber melhor ventilação para evitar o apodrecimento acelerado e estar mais visíveis para as manutenções e monitorizações.

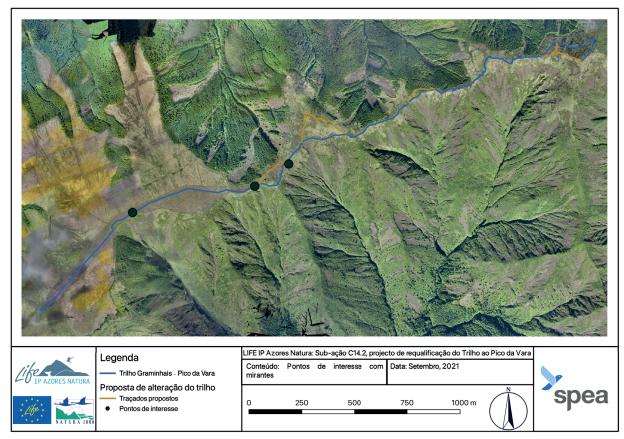
Fig. 39. Pontos de interesse paisagístico propostos para a realização de mirantes.

A partir do levantamento do trilho foi possível identificar alguns pontos de interesse principalmente pelas vistas. Para poder diversificar o uso do trilho no total do caminho, são propostas intervenções pontuais em algumas zonas com maior atrativo turístico/paisagístico (fig. 39). Embora não se pretende criar grandes intervenções, a ideia propõe regularizar alguns pontos que hoje são utilizados e encontram-se fora do trilho, pelo que a criação de pequenas estruturas em madeira irá permitir uma diminuição o impacto e ao mesmo tempo diversificar a utilização do próprio trilho descontraindo algumas zonas mais usadas neste momento, como é o miradouro do Pico da Vara.

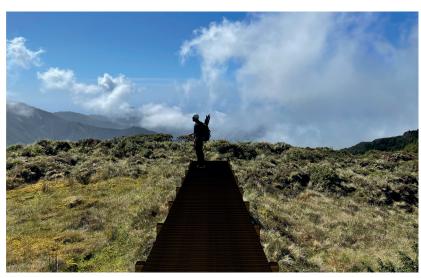
Fig. 40. Proposta de mirante/miradouro para o ponto 1.

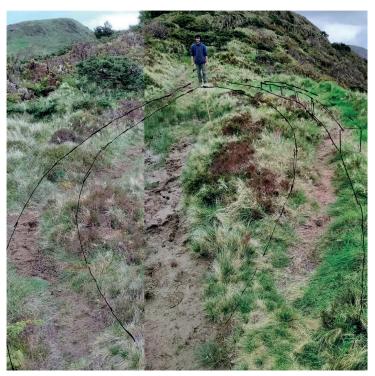
Fig. 41. Proposta de mirante/miradouro para o ponto 2.

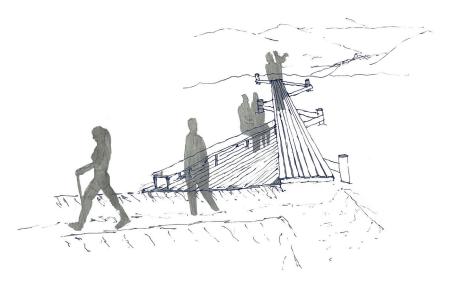
Fig. 42. Proposta de mirante/miradouro para o ponto 3.

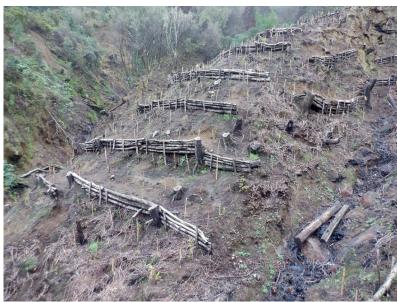
Fig. 43. Engenharia biofísica com sistema de paliçadas e plantação de espécies endémicas para o restauro da Mata dos Bispos.

É importante o restauro das áreas erodidas nas quais o trilho vai ser alterado para evitar que aumente o seu deterioro e que possa voltar a significar um problema para o uso do trilho. Para isto é considerada a instalação de estruturas de engenharia biofísica (fig. 43) que ajudem na contenção das encostas erodidas e com derrocadas. Também se realizará uma plantação com espécies nativas e endémicas (fig. 45) para recuperar as zonas com pisoteio e erosão, ajudando na estabilização das encostas em conjunto com a engenharia natural. As intervenções com engenharia biofísica serão nas áreas de derrocadas identificadas somando 2707m² aproximadamente, enquanto que a plantação será sobre as estruturas instaladas e

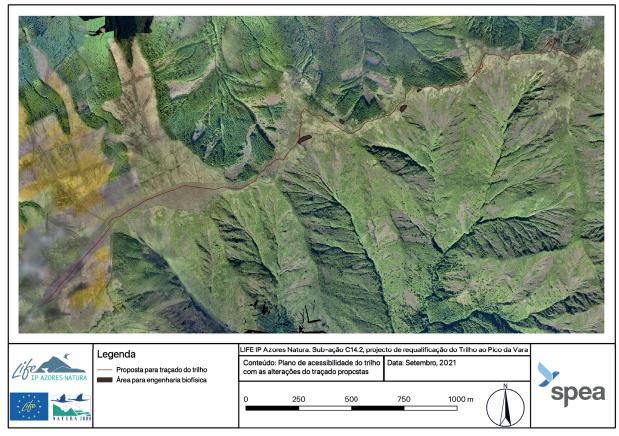
Fig. 44. Cartografia das áreas para a realização de estruturas com engenharia biofísica.

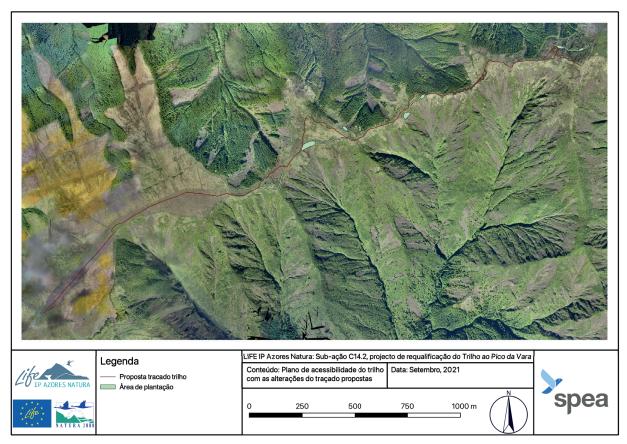
Fig. 45. Cartografia das áreas para a realização das plantação.

nos troços onde o trilho foi encerrado, considerando as espécies *Calluna vulgaris*, *Ilex azorica*, *Juniperus brevifolia*, *Vaccinium cylindraceum*, *Laurus azorica*, *Leontodon rigens* e *Holcus rigidus*, num *buffer* de 2,5m para cada lado do eixo do trilho, somando um total de 7.670m² aproximadamente. É importante referir que esta é uma primeira delimitação da área e que terá de ser precisada com maior detalhe numa fase mais avançada.

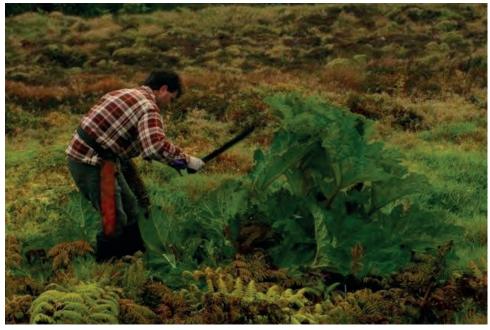
Fig. 46. Trabalhos de remoção de espécies exóticas, neste caso *Gunnera tinctoria* no Planalto dos Gramihais.

O control de espécies invasoras será realizado 10m à volta do trilho através de control químico e manual para a remoção das plantas, principalmente das espécies Clethra arborea, Dicksonia antartcica e Gunnera tinctoria presentes no local.

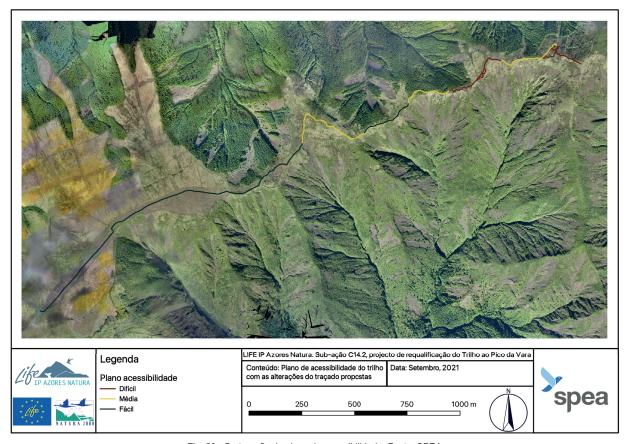
Fig. 50. Cartografia do plano de acessibilidade. Fonte: SPEA  $\,$

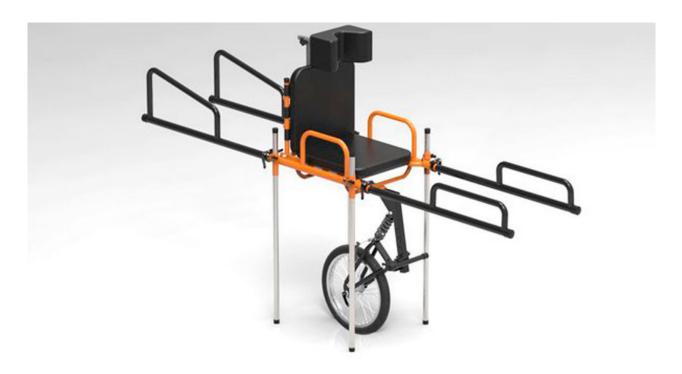
Fig. 51. Joelette é uma cadeira de rodas adatada para ajudar no movimento de pessoas com mobilidade reduzida em trilhos.

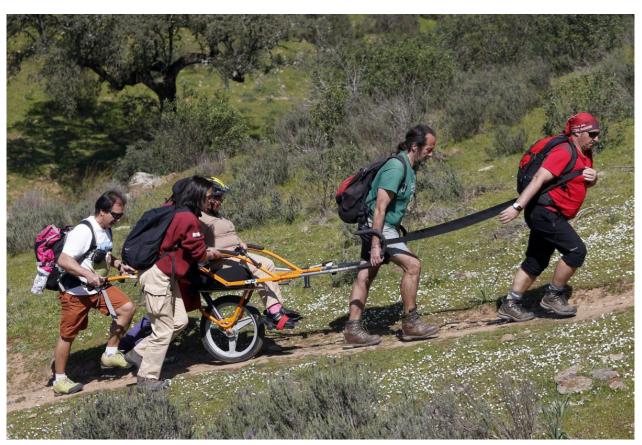
Fig. 52. Joelette sendo utilizada num trilho. Fonte: https://www.efeverde.com/noticias/la-naturaleza-es-de-todos-y-cada-vez-mas-para-todos/
